大方金龙 110kV 输变电工程

# 水土保持设施验收报告

建设单位：贵州电网有限责任公司毕节供电局

编制单位：贵州长阳生态工程咨询有限公司

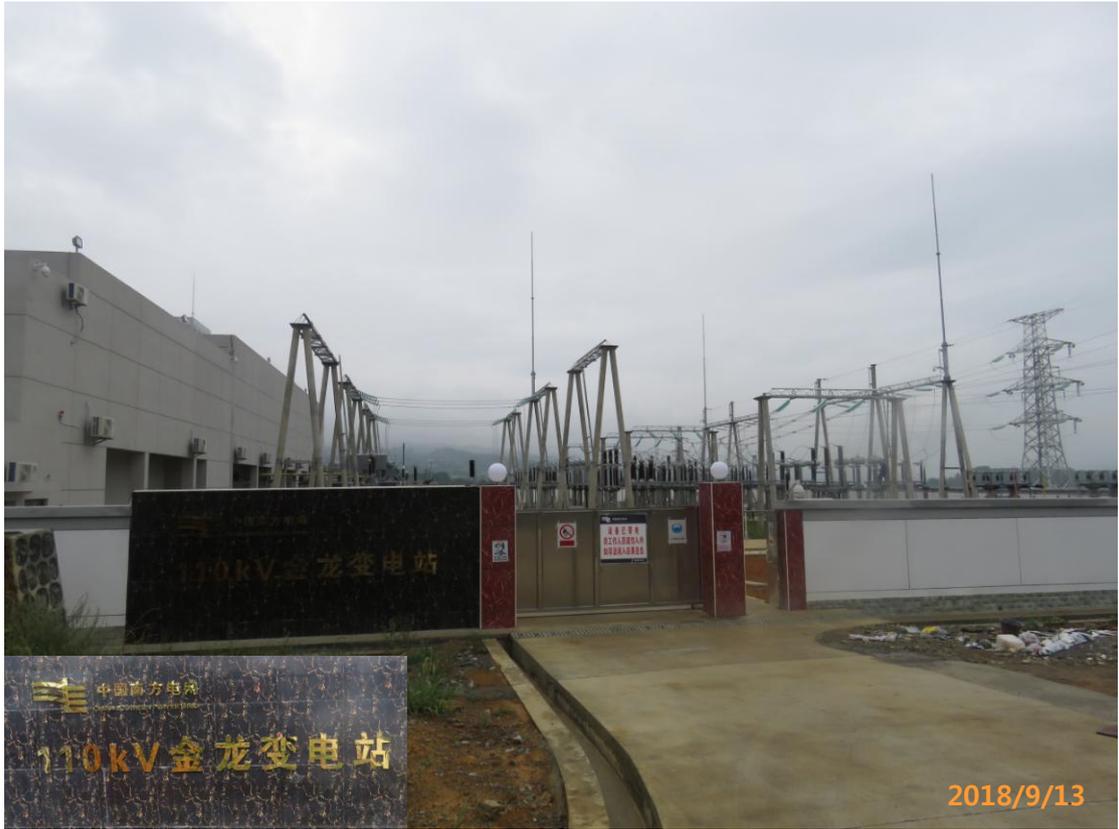
图1 大方110kV金龙变电站现状

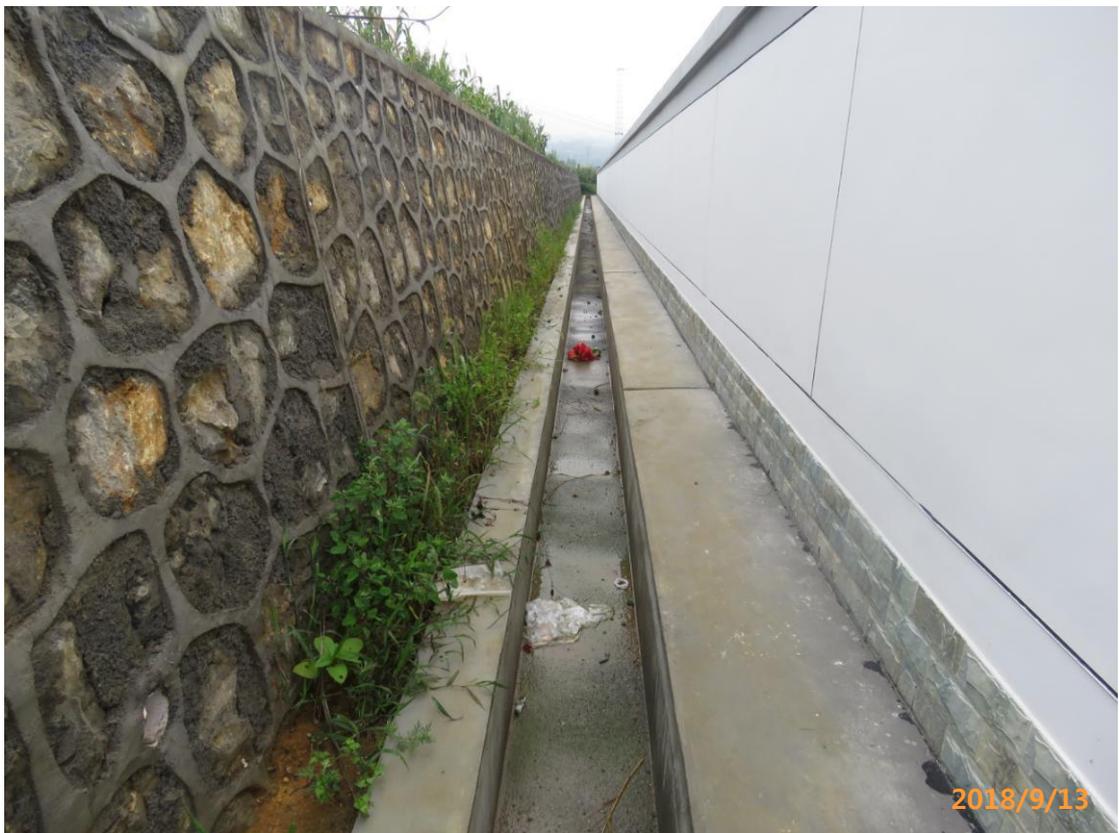
图2 大方110kV金龙变电站排水沟

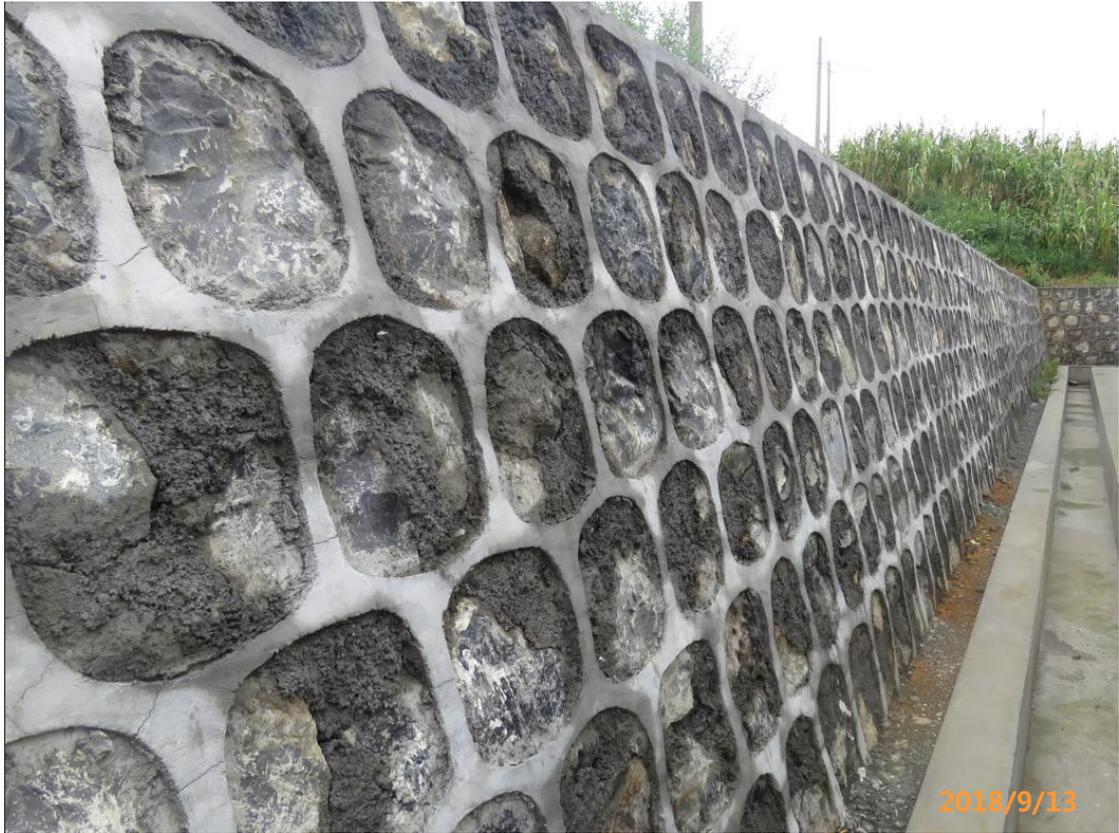
图3 大方 110kV 金龙变电站挡土墙

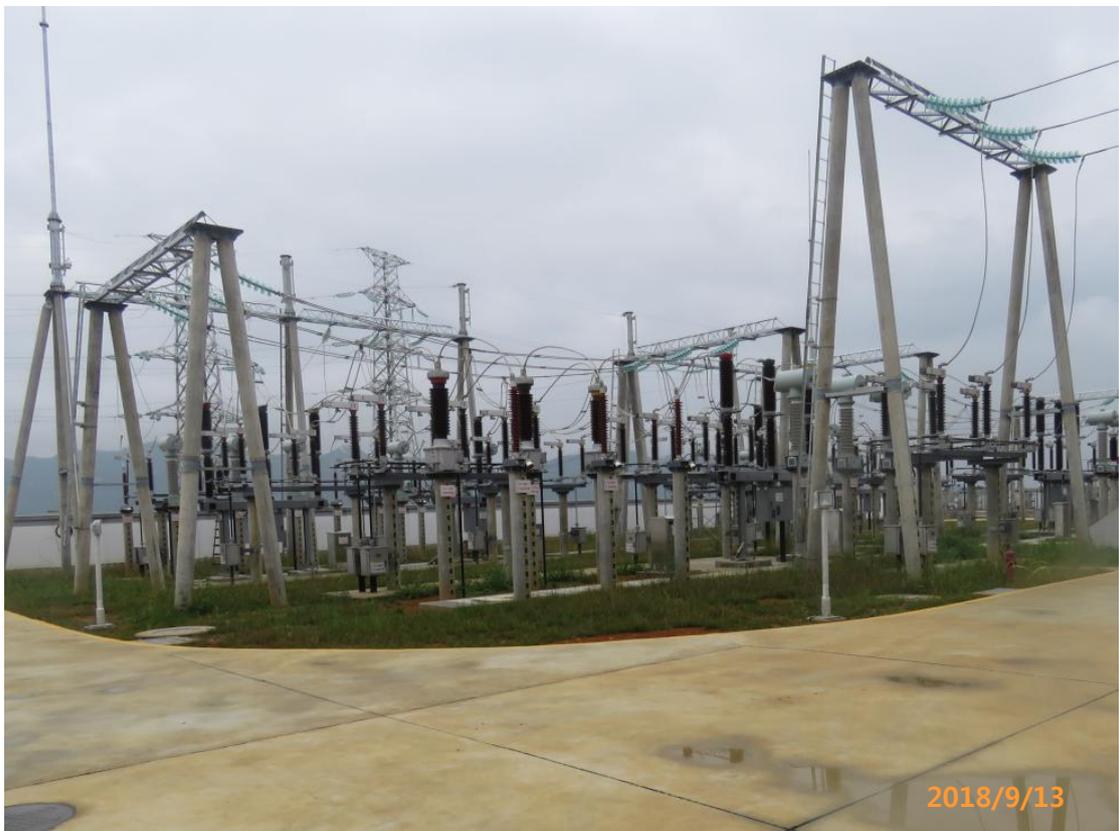
图4 大方 110kV 金龙变电站植被恢复情况

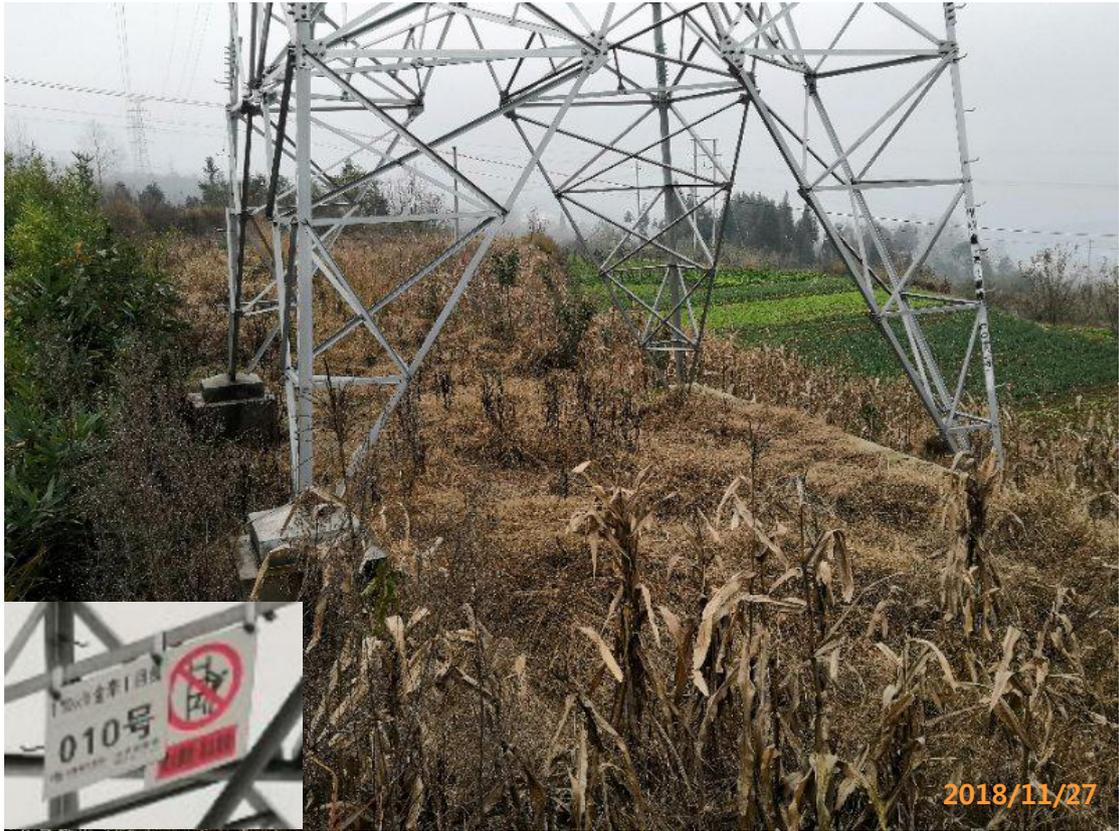
图5 110kV 金牵 I 回线 010 号塔基植被恢复情况

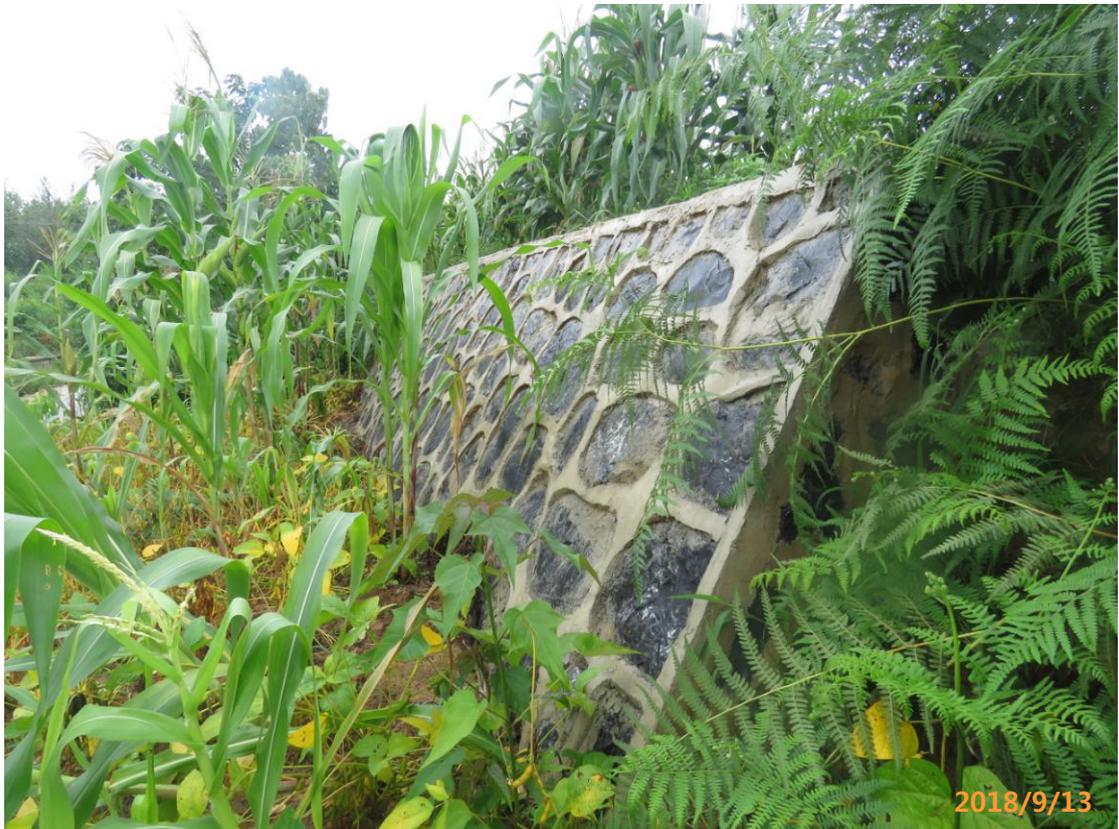
图6 110kV 大金 I 回线 057 号塔基挡土墙

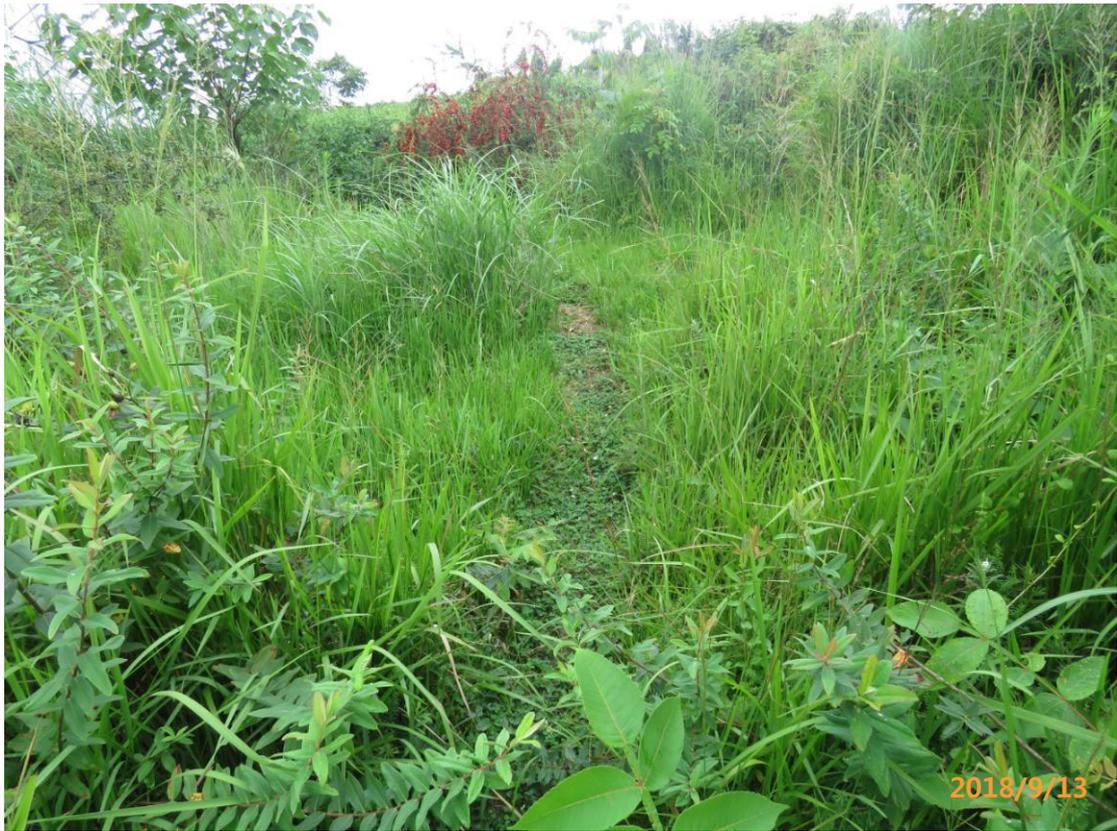
图7 人抬道路植被恢复情况

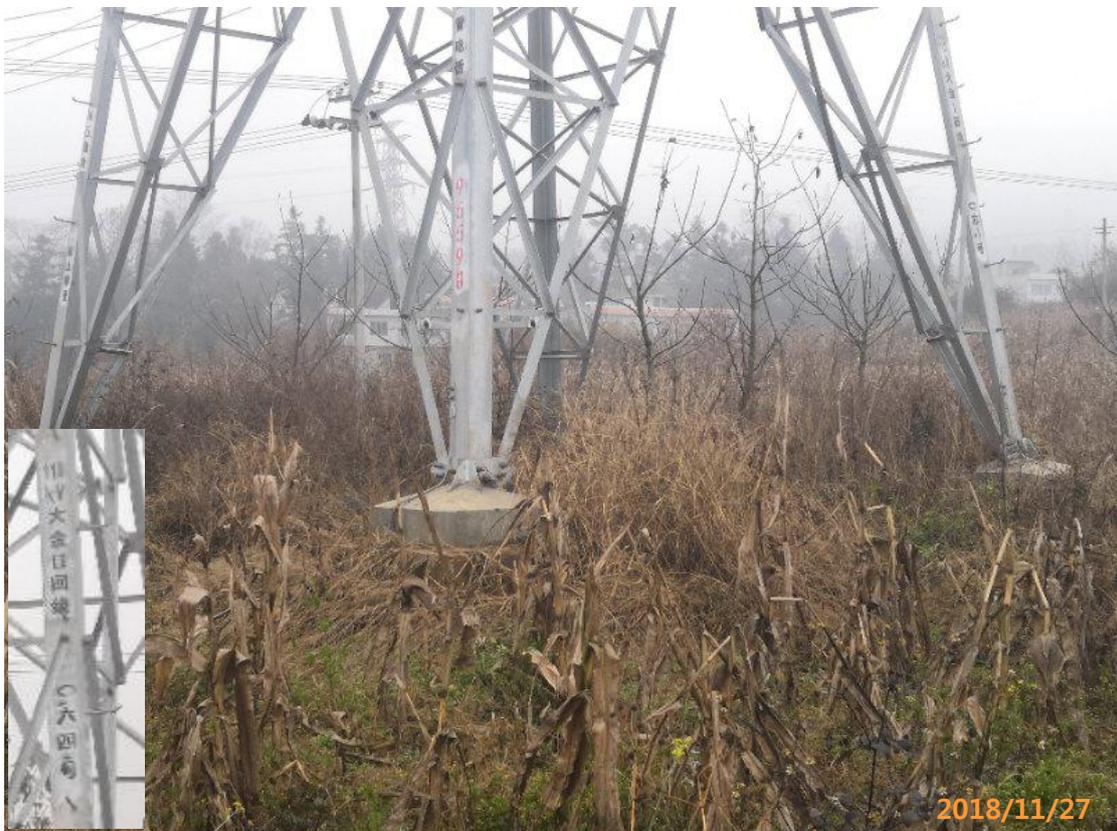
图8 110kV 大金 II 回线 064 号塔基植被恢复情况

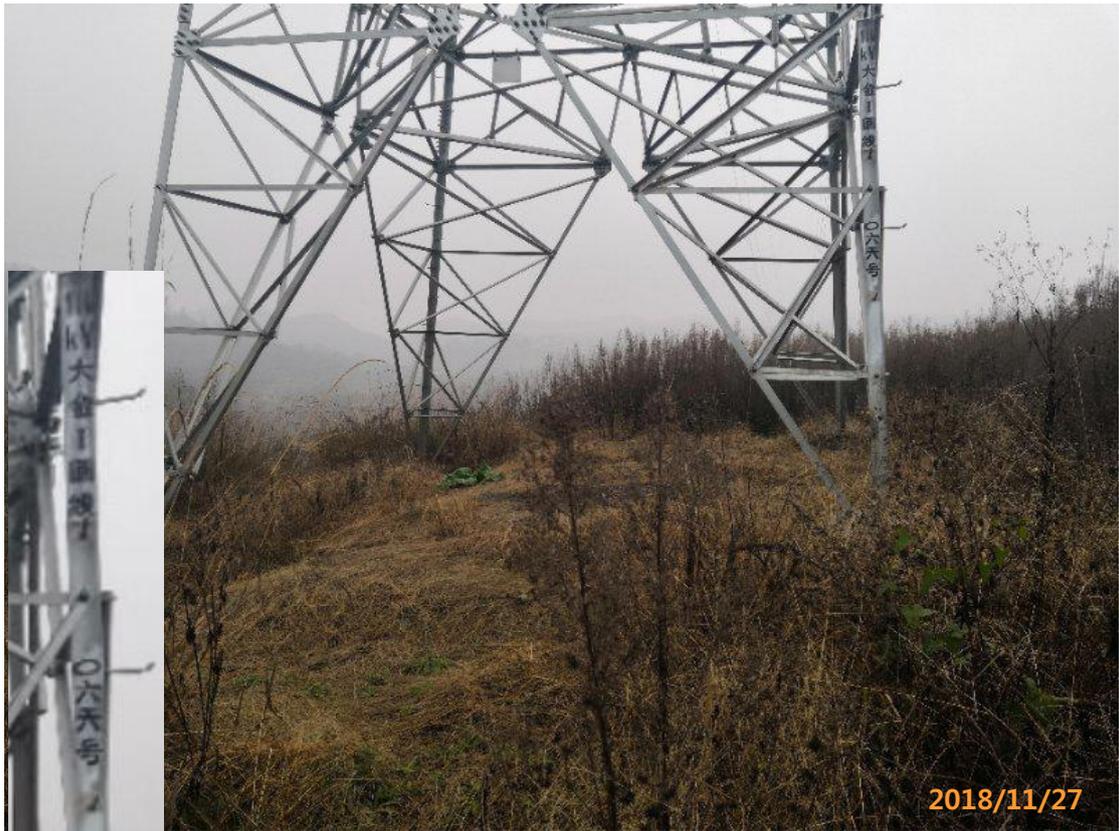
图 9 110kV 大金 I 回线 066 号塔基植被恢复情况

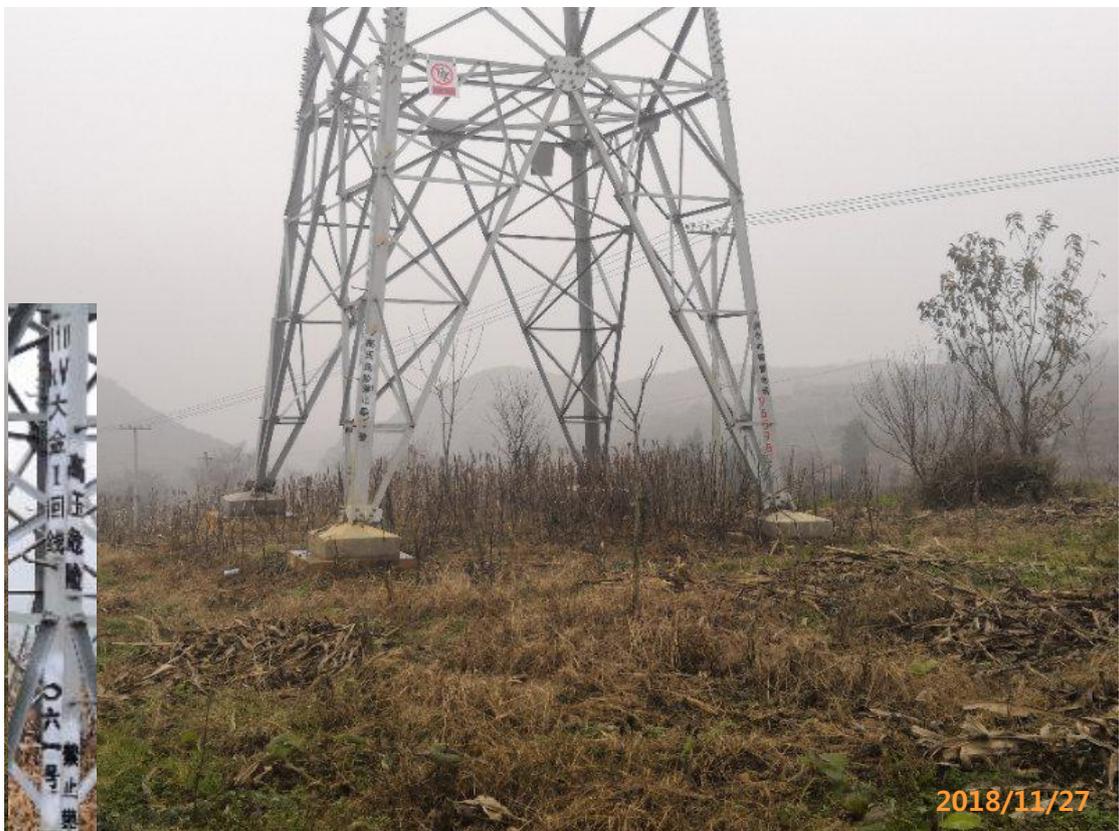
图 10 110kV 大金 I 回线 061 号塔基植被恢复情况

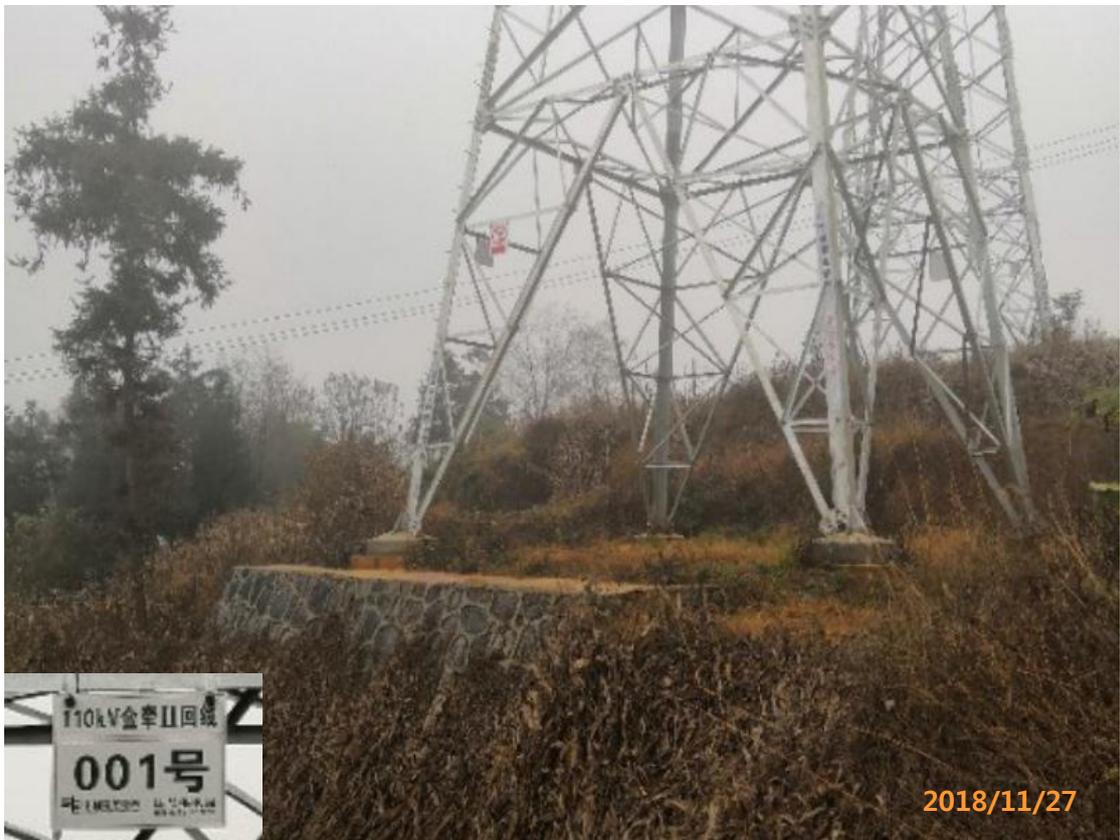
图 12 110kV 大金 II 回线 001 号塔基植被恢复情况

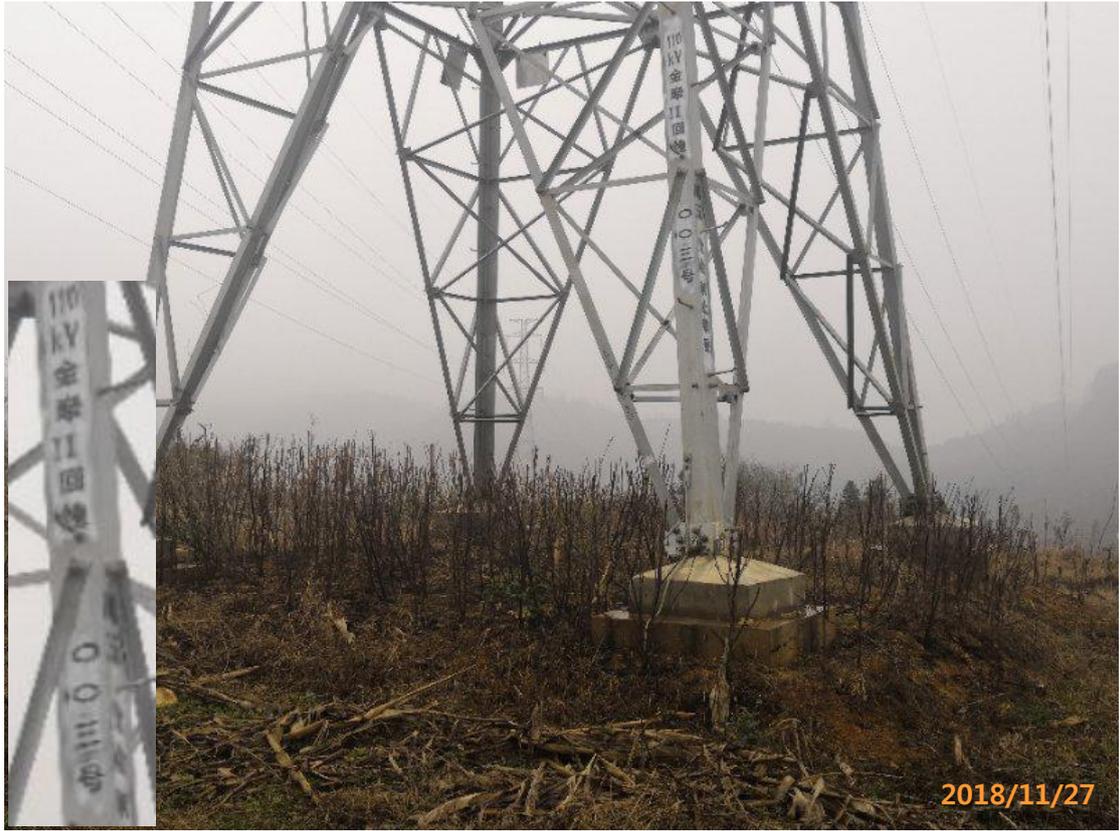
图 13 110kV 金牵 II 回线 003 号塔基植被恢复情况

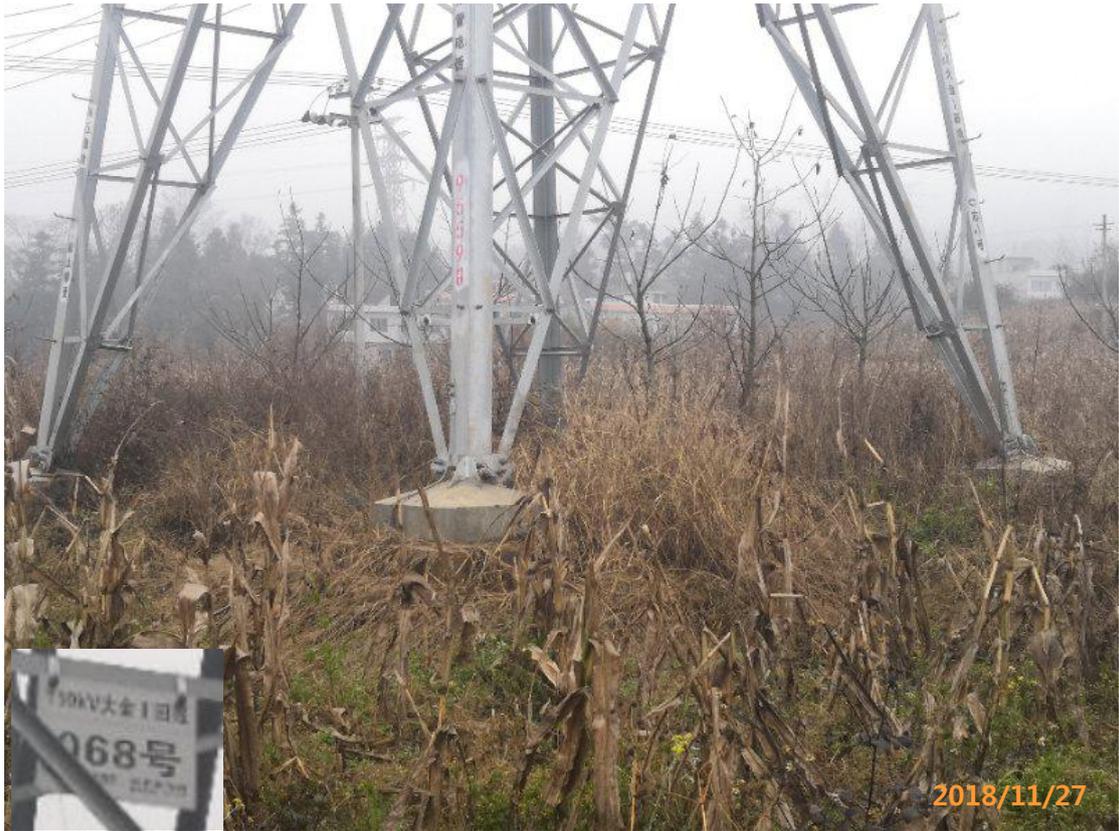
图 15 110kV 大金 II 回线 068 号塔基植被恢复情况

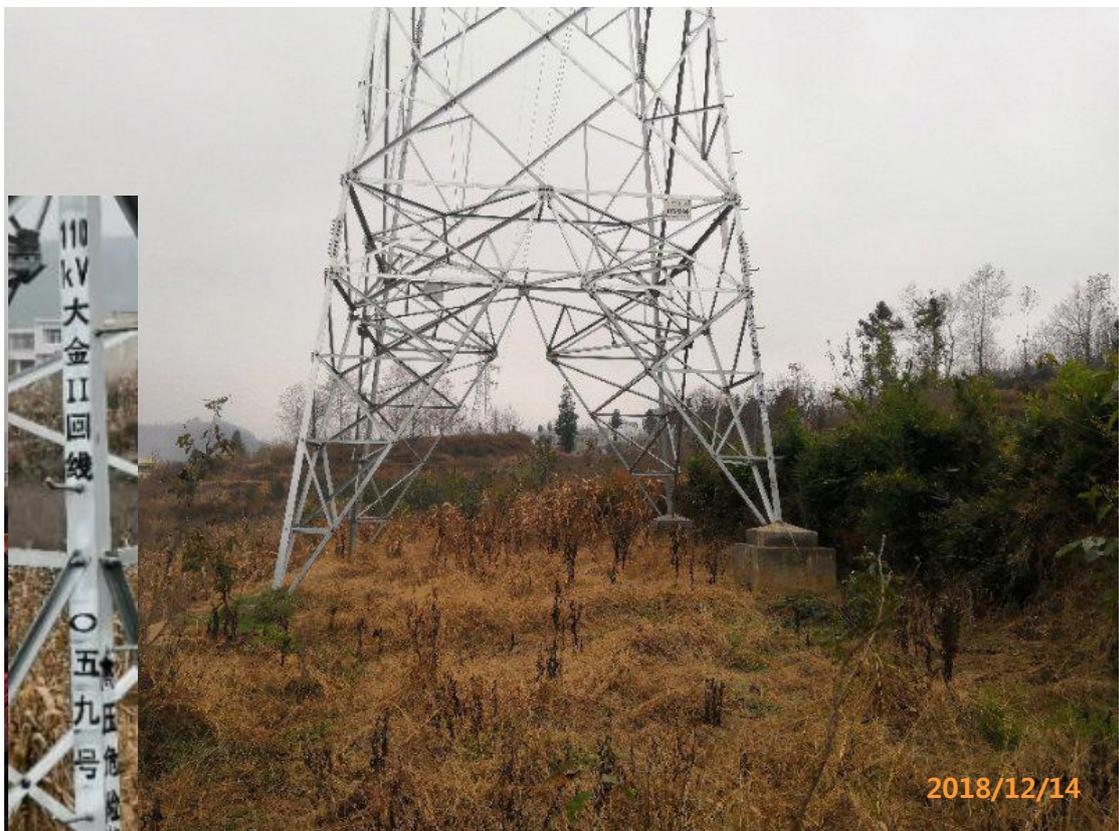
图 16 110kV 金牵 II 回线 059 号塔基植被恢复情
