铜仁卷烟厂易地技术改造项目

水土保持监测总结报告

建设单位：贵州中烟工业有限责任公司

监测单位：贵州长阳生态工程咨询有限公司

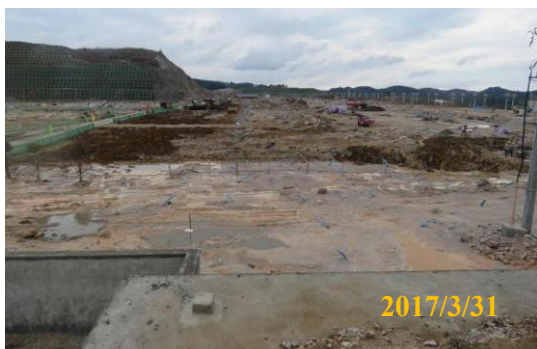
厂前办公区和生产区现状

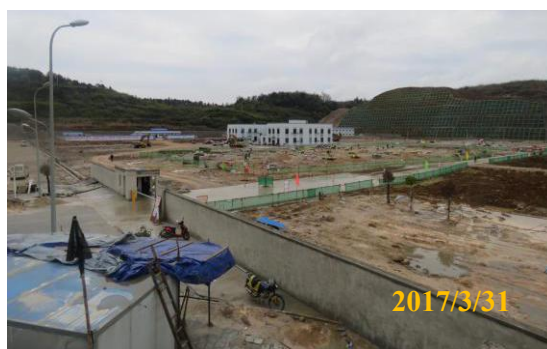
辅助区现状

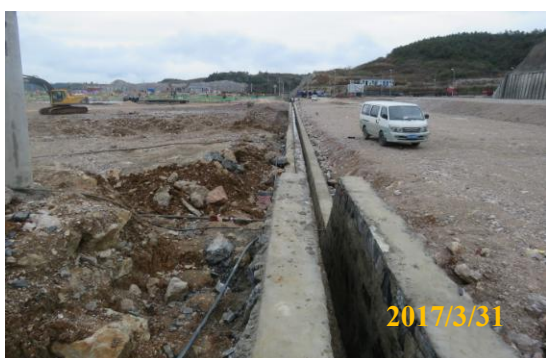
辅助区已实施的排水沟

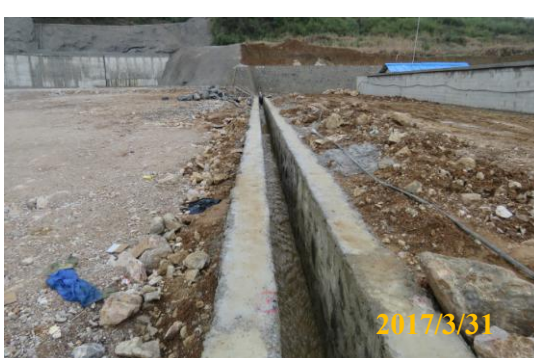
已实施的挡土墙和排水沟

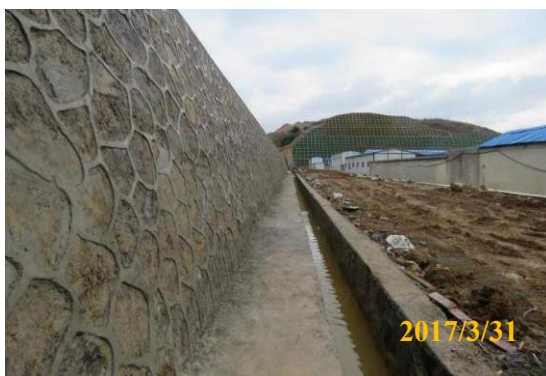
辅助区已实施的挡土墙和排水沟

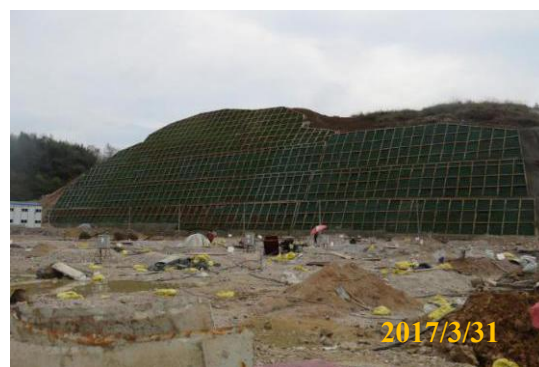
辅助区已实施的综合护坡

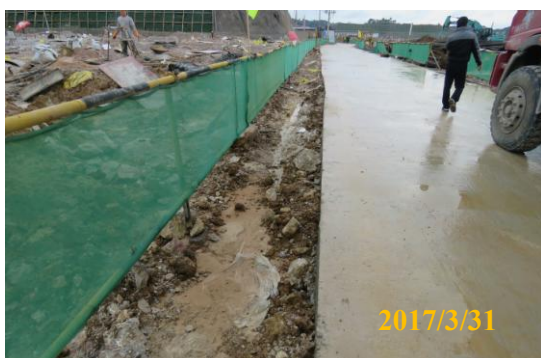
辅助区已实施的临时排水沟

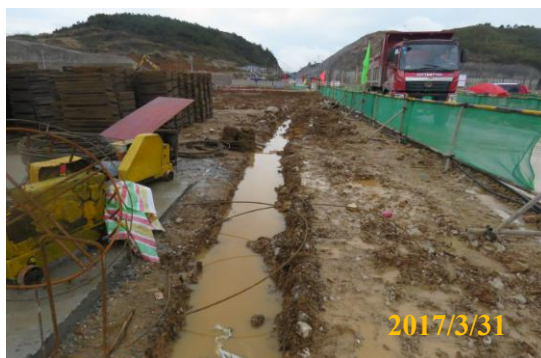
生产区已实施的临时排水沟

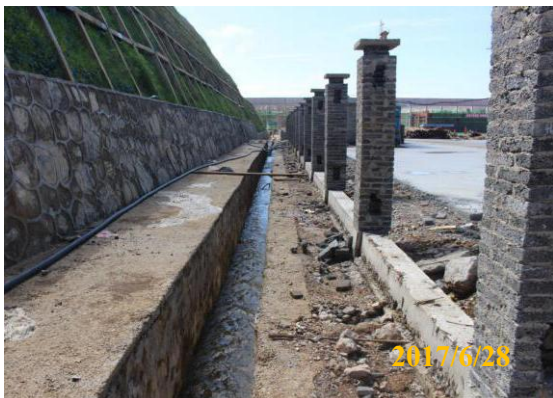
已实施的综合护坡和排洪沟现状

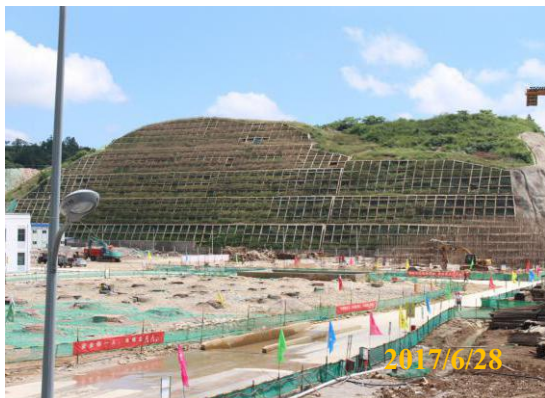
已实施的植草综合护坡植被恢复现状

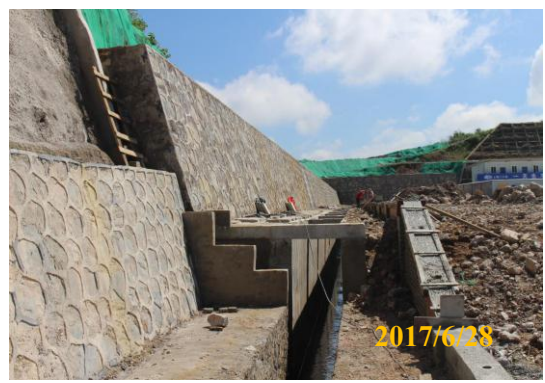
已实施的挡土墙和排洪沟现状

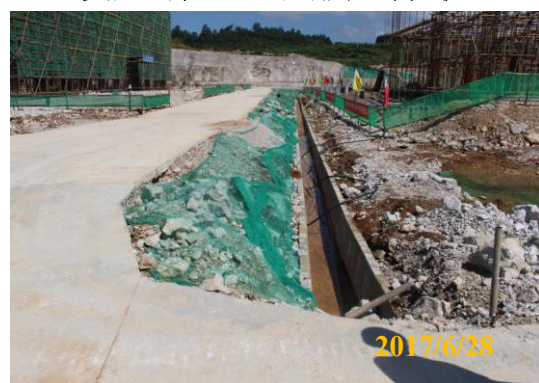
已实施的临时排水沟及临时遮盖

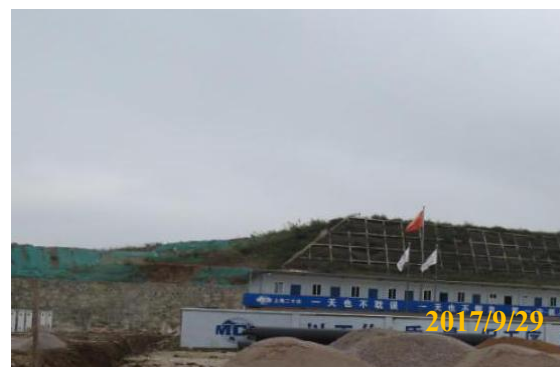
已实施的边坡临时遮盖和植草综合护坡

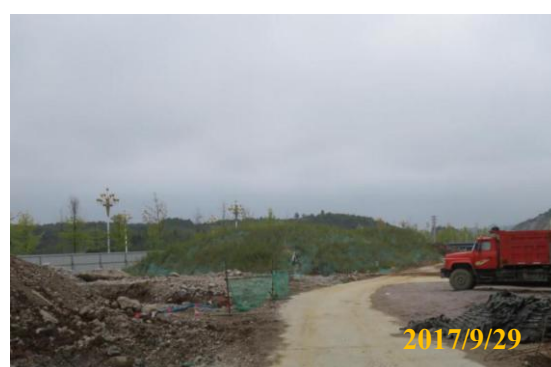
生产区已实施的表土临时遮盖

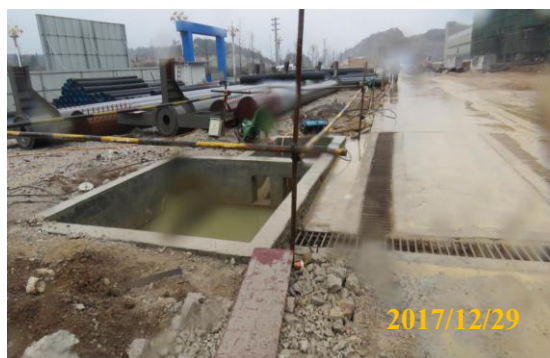
生产区已实施的沉沙池

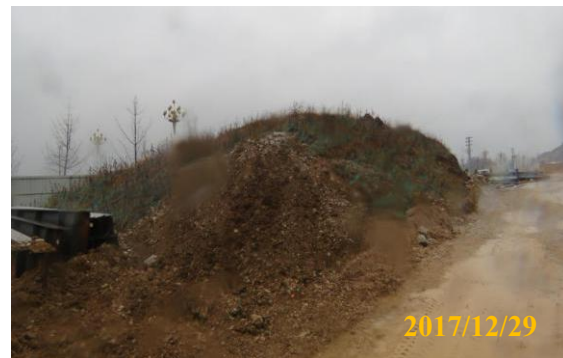
已实施的表土临时遮盖后植被恢复

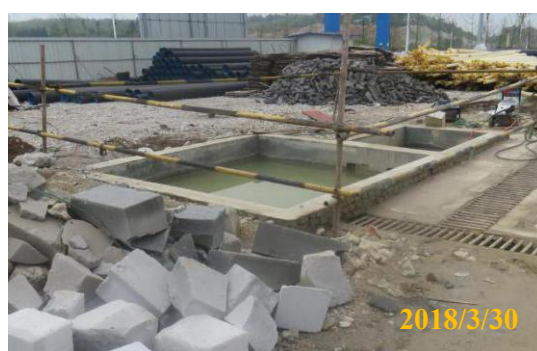
生产区已实施的沉沙池

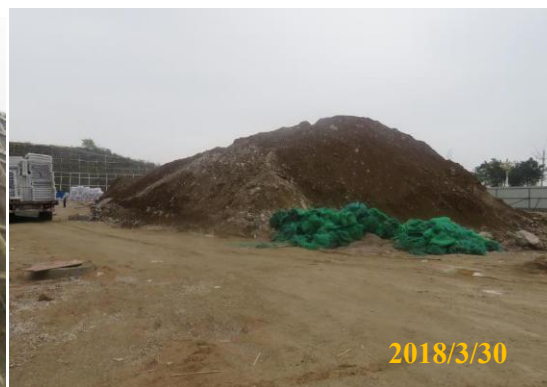
生产区已实施的临时遮盖

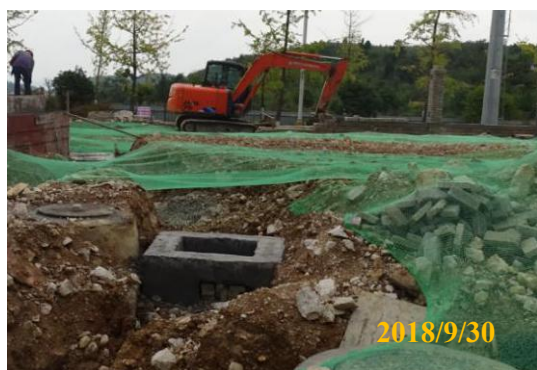
生产区已实施的沉砂池

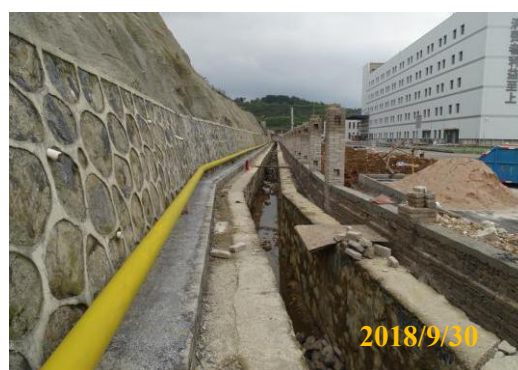
生产区已实施的排水沟

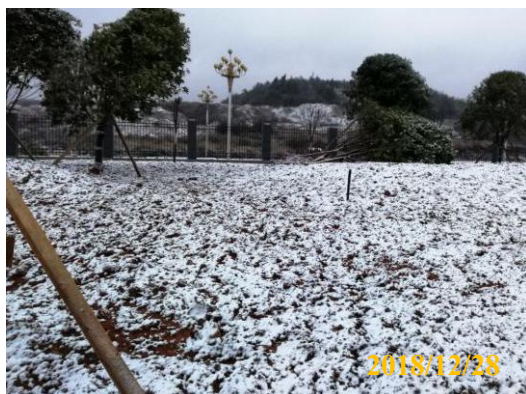
已实施的表土回填和大树移植

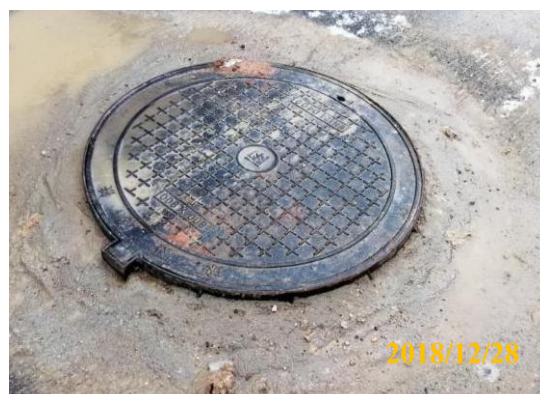
已实施的雨水检查井

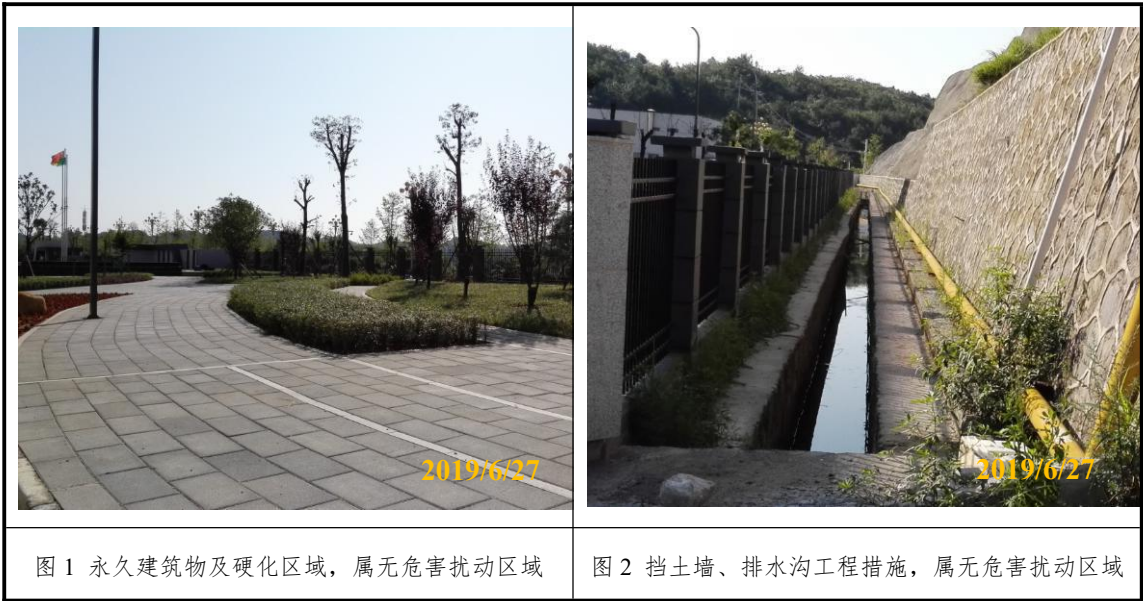
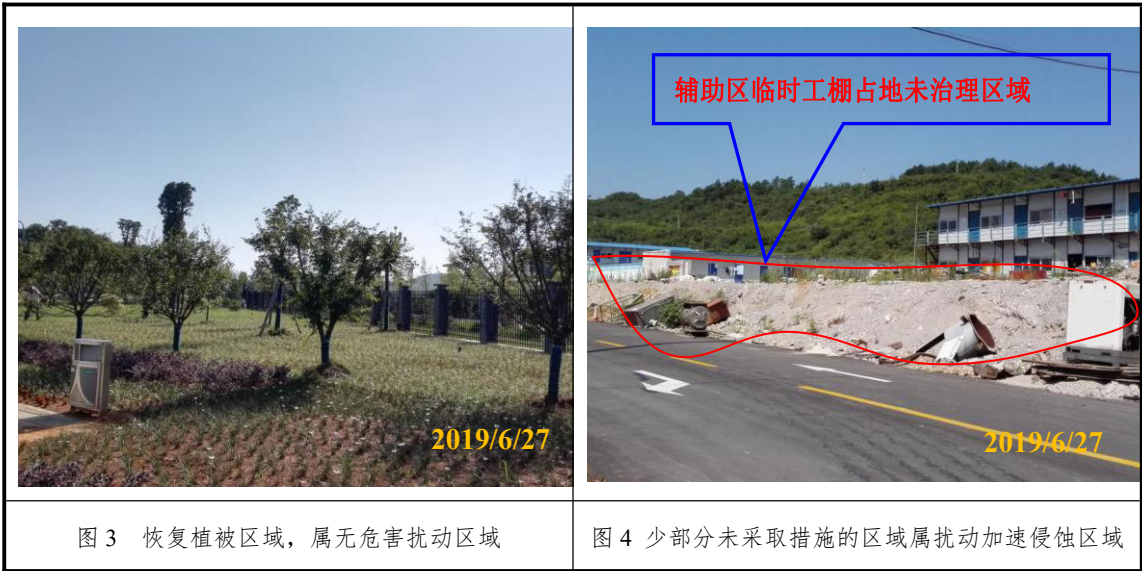
各侵蚀单元现场照片详见下图。

根据以上各侵蚀单元特点分析得出，水土流失量主要源于扰动加速侵蚀区域及已实施植物措施尚未达到容许土壤侵蚀模数以下的无危害扰动区域。
