黔西牌庄 110kV 输变电工程

# 水土保持设施验收报告

建设单位：贵州电网有限责任公司毕节供电局

二〇一八年十二月

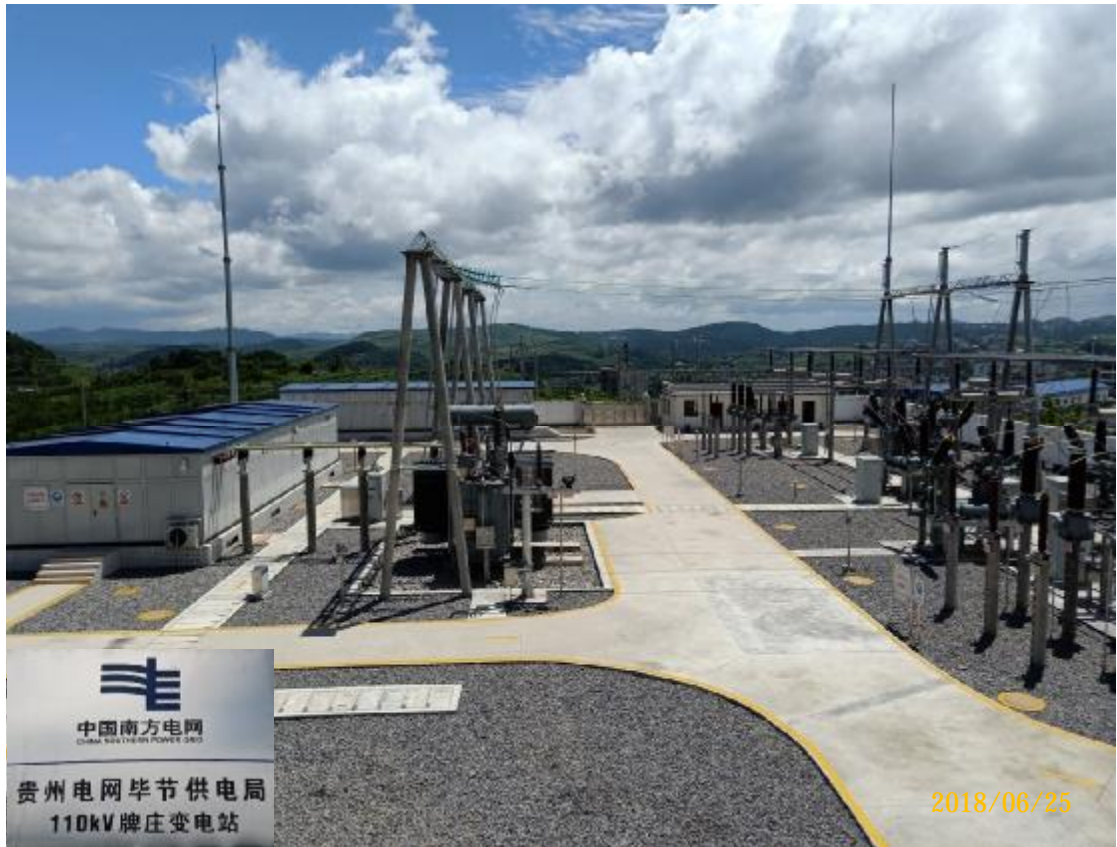
图 1 110kV 牌庄变电站现状

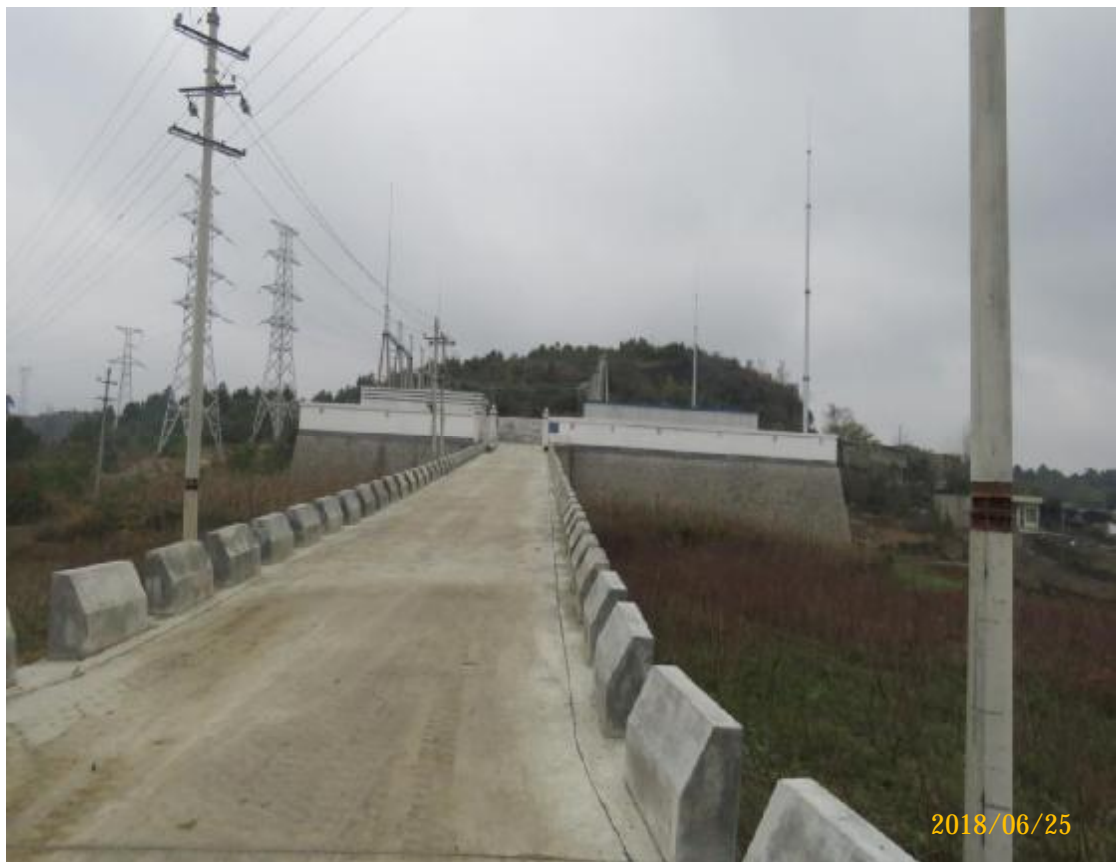
图 2 110kV 牌庄变电站进站道路现状

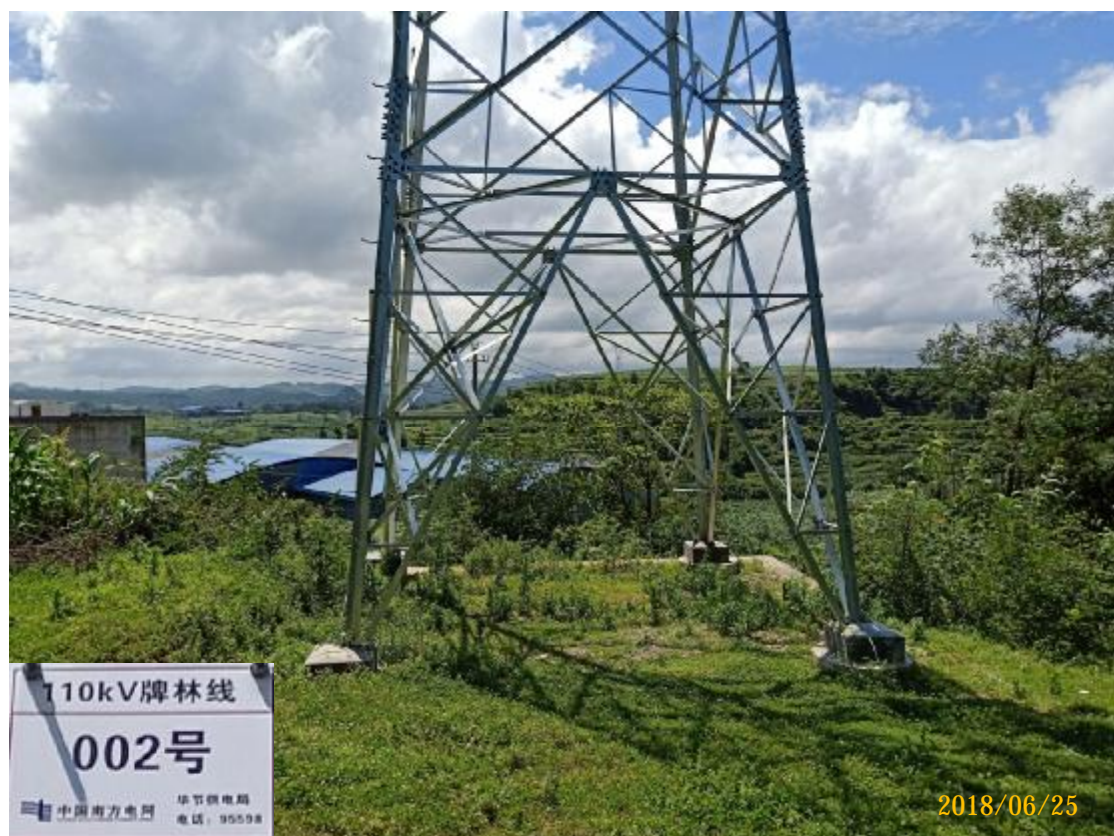
图 3 110kV 牌林线 002 号塔基植被恢复情况

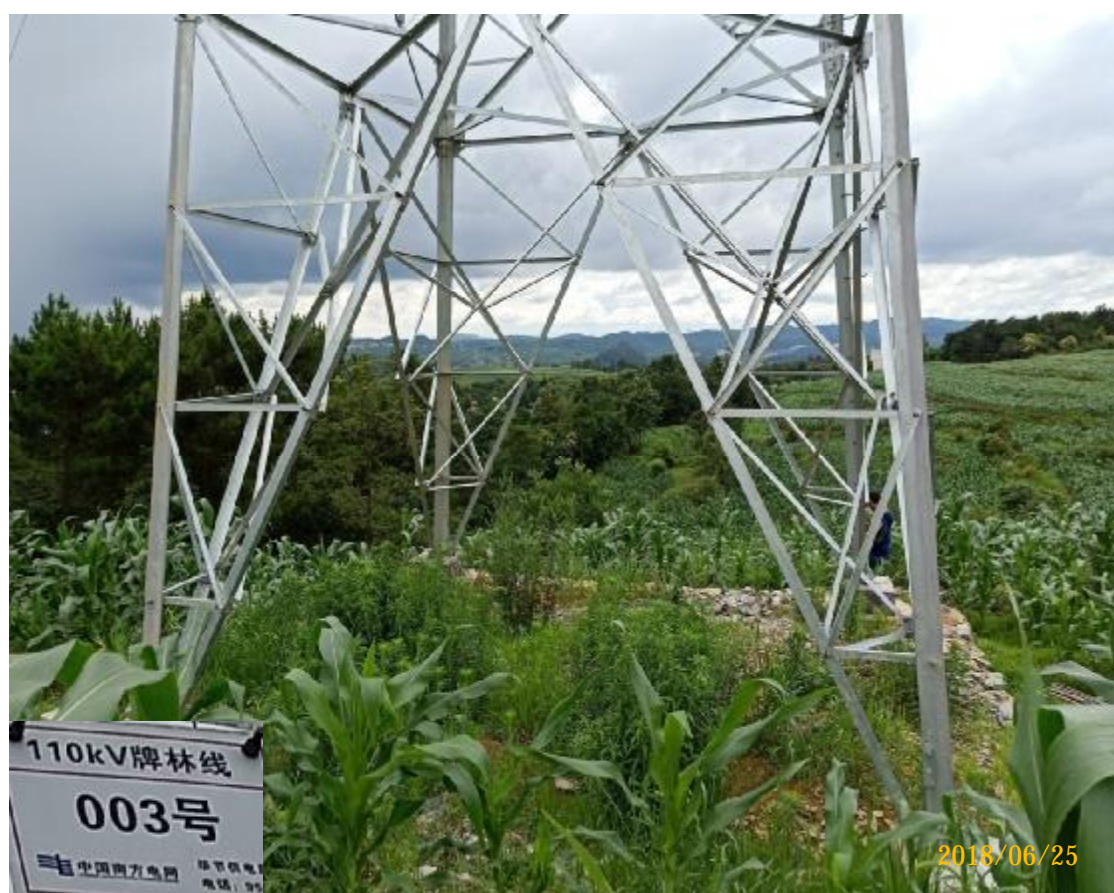
图 4 110kV 牌林线 003 号塔基植被恢复情况

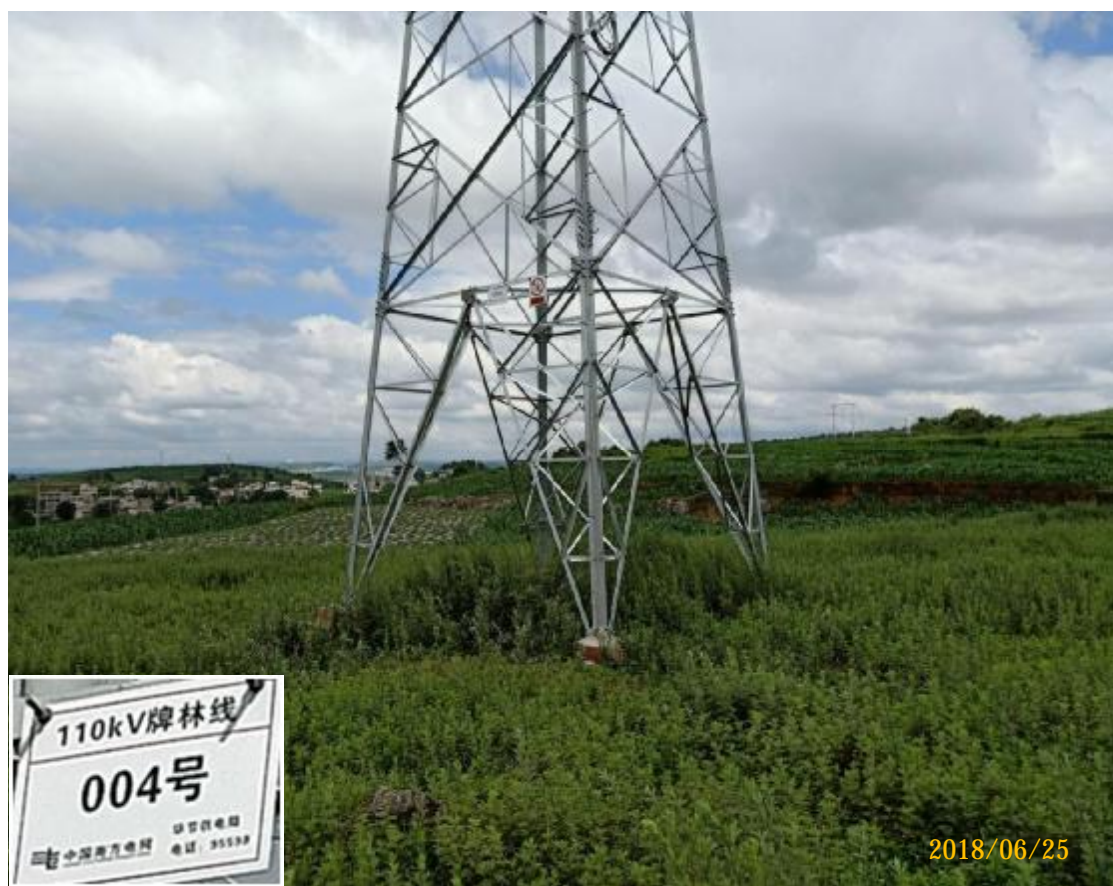
图 5 110kV 牌林线 004 号塔基植被恢复情况

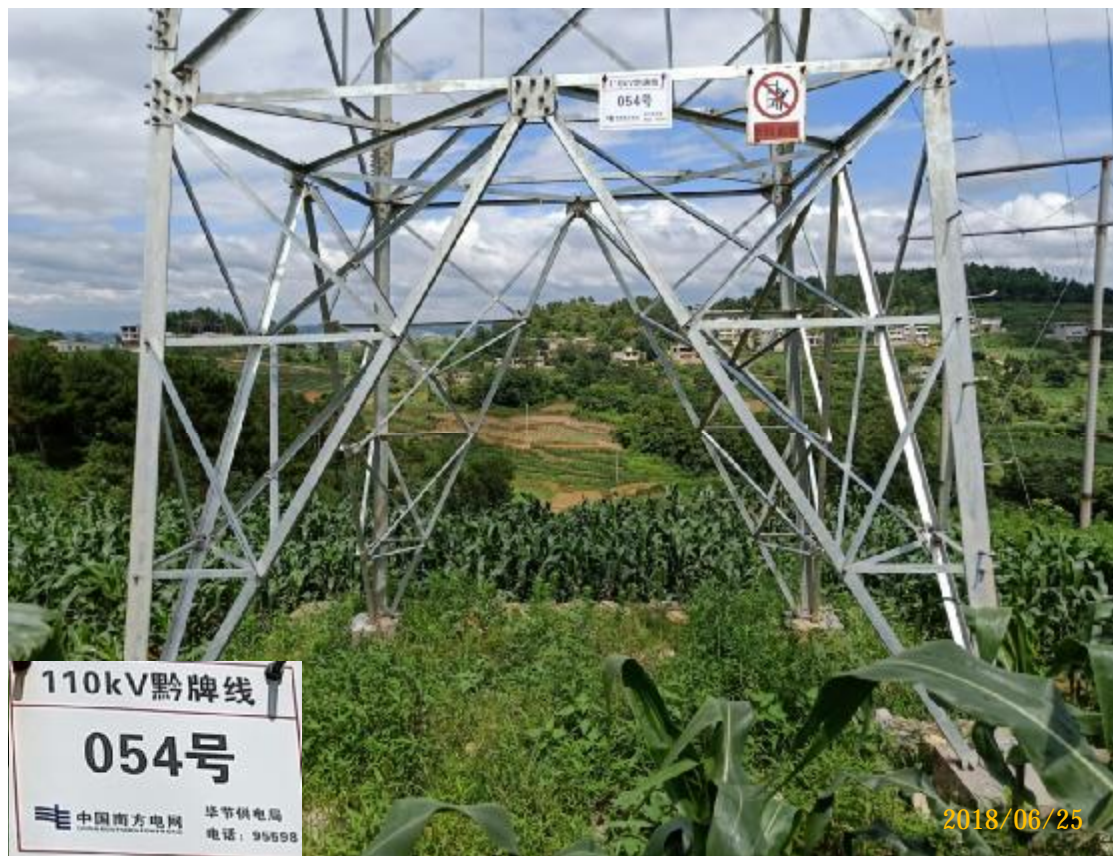
图 6 110kV 黔牌线 054 号塔基植被恢复情况

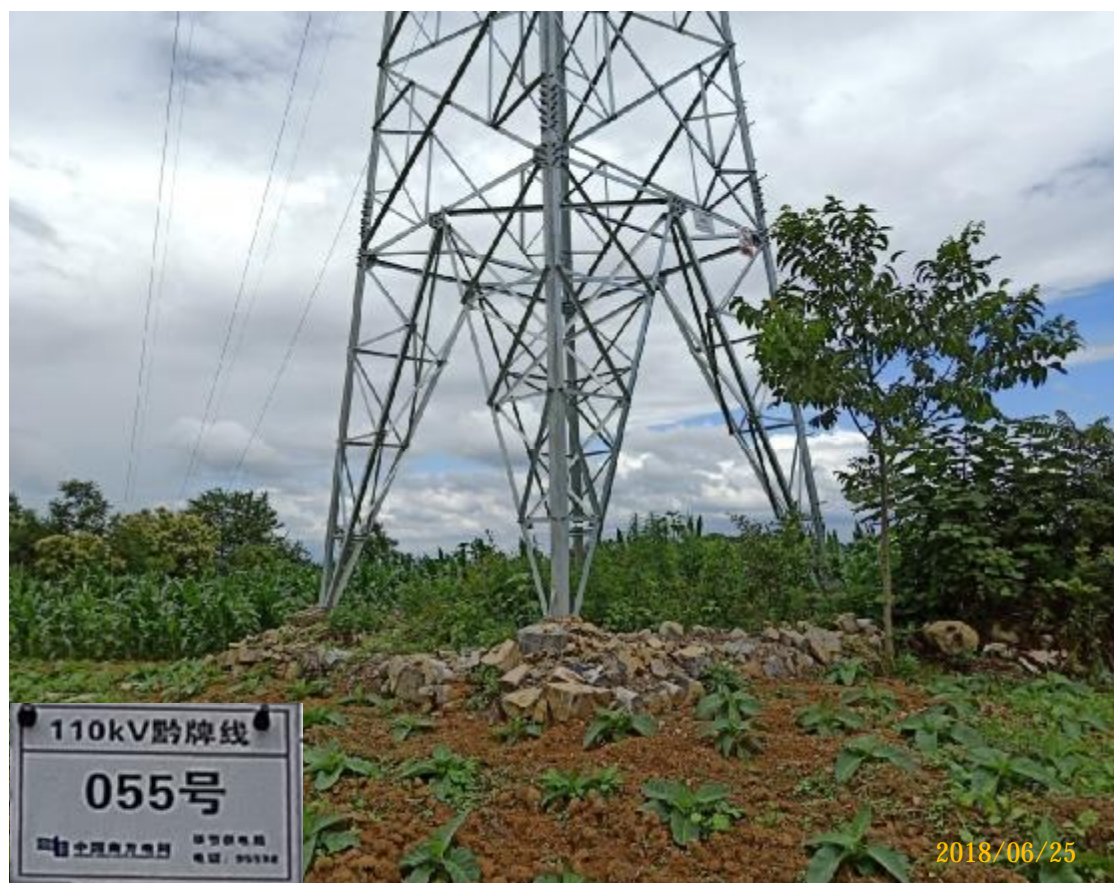
图 7 110kV 黔牌线 055 号塔基植被恢复情况

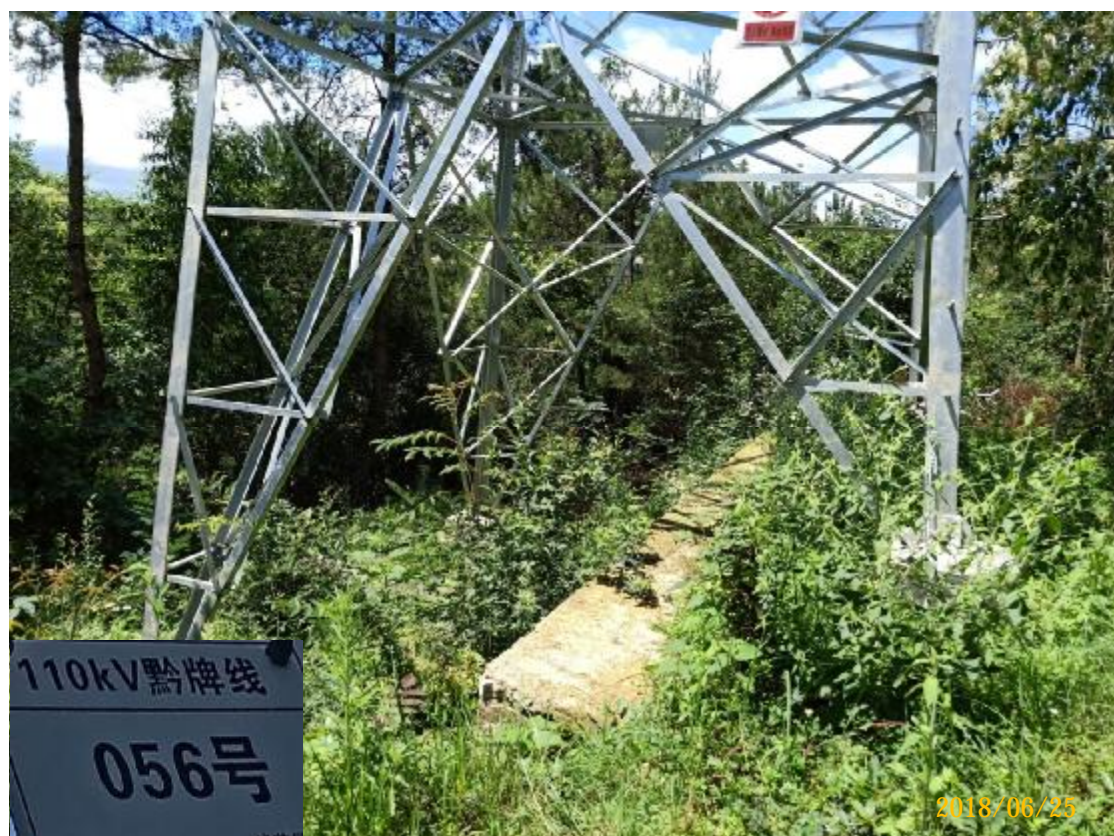
图 8 110kV 黔牌线 056 号塔基植被恢复情况

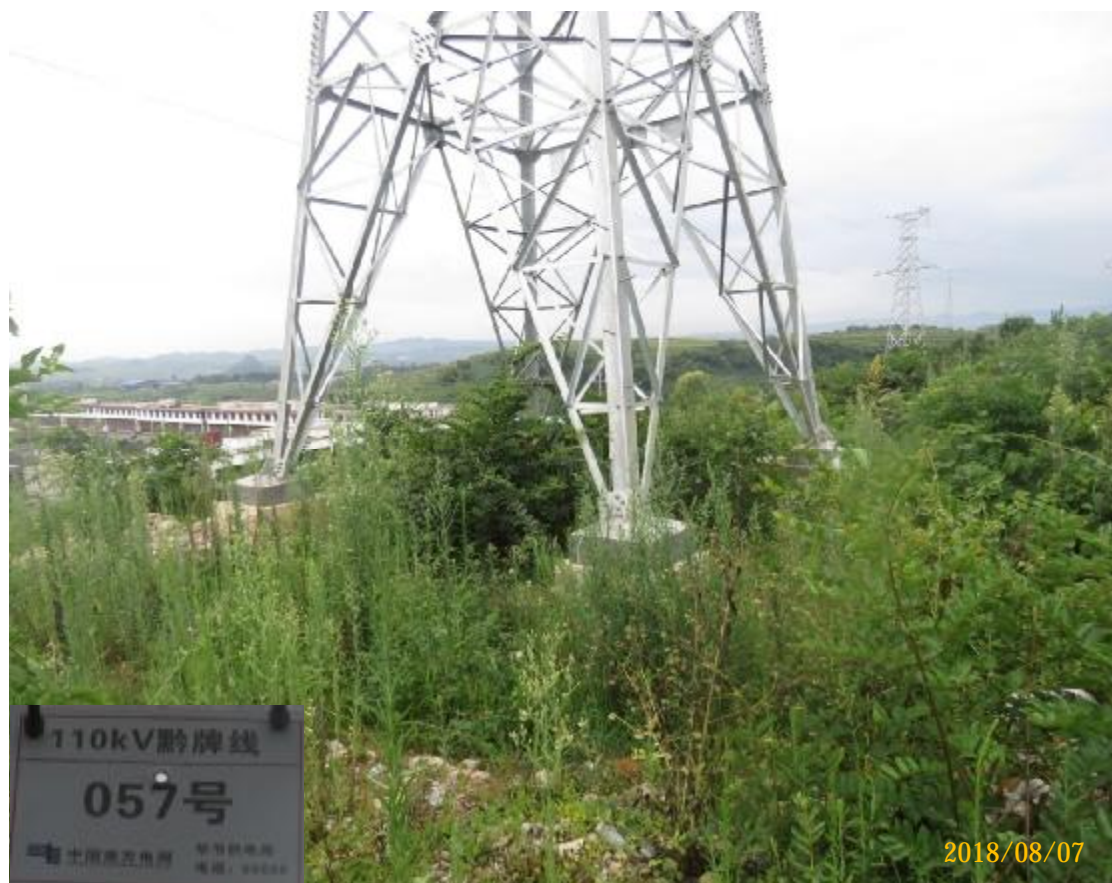
图9 110kV 黔牌线 057 号塔基植被恢复情况

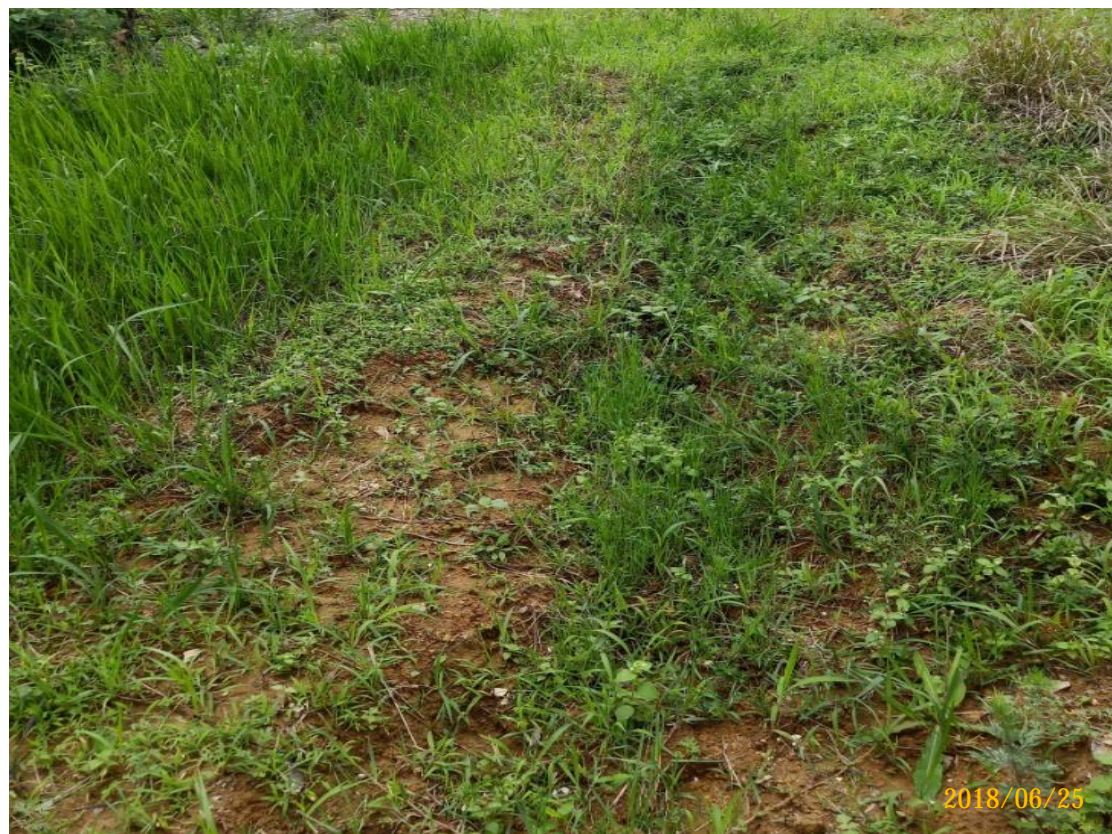
图10 附属系统区植被恢复情况

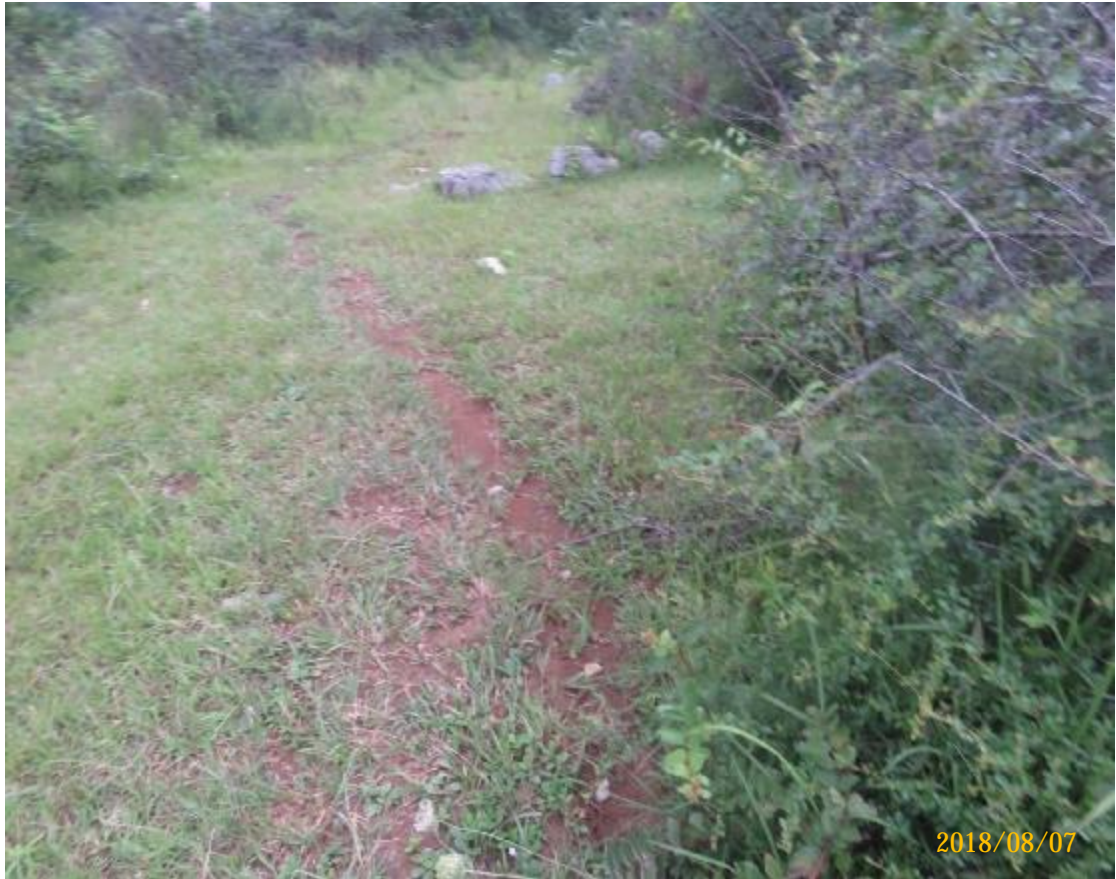
图 11 人抬道路区植被恢复情况

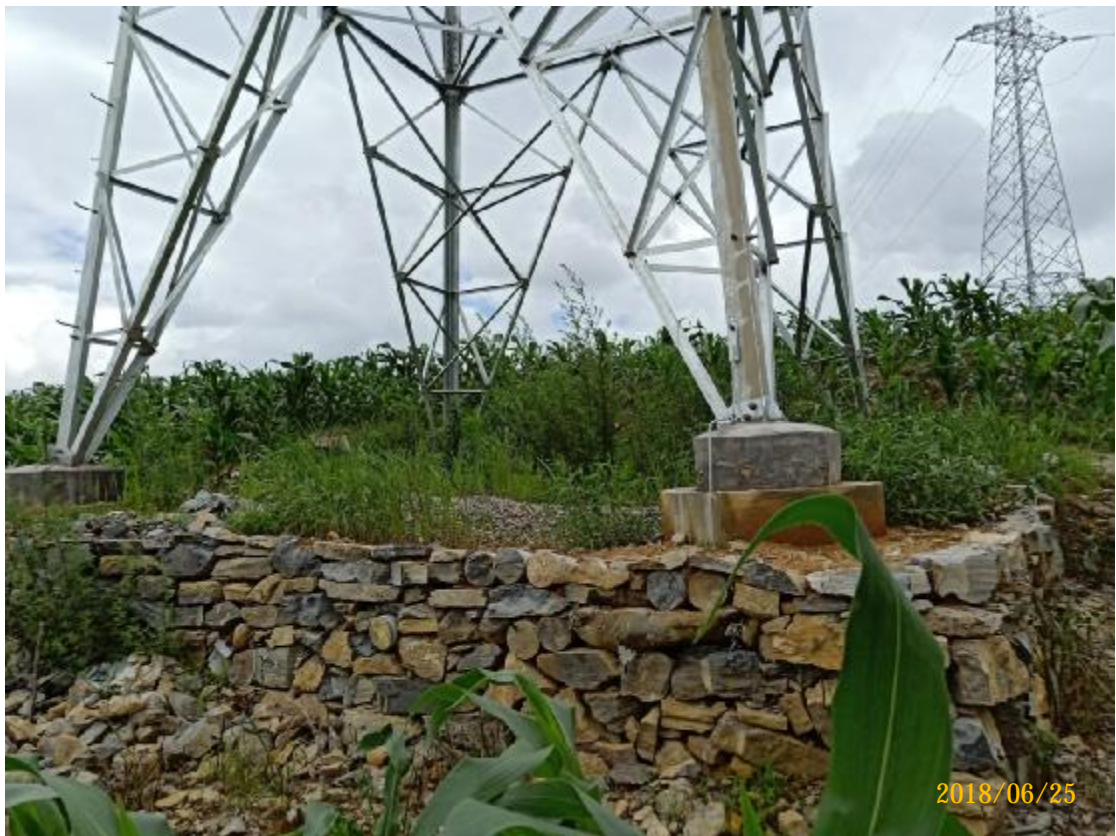
图 12 110kV 牌林线 003 号塔基干砌石挡墙实施情况

变化情况及原因：减少了挡土墙 24m，增加了干砌石挡墙 18m。由于施工工艺的提升，施工单位在施工过程中根据地形合理布设施工，在坡度较陡的地段采取塔基高低腿施工，且将开挖的块石砌筑在塔基周围作为干砌石挡墙，减少部分挡土墙措施工程量。方案设计与实际完成水土保持工程措施工程量对比表如下：

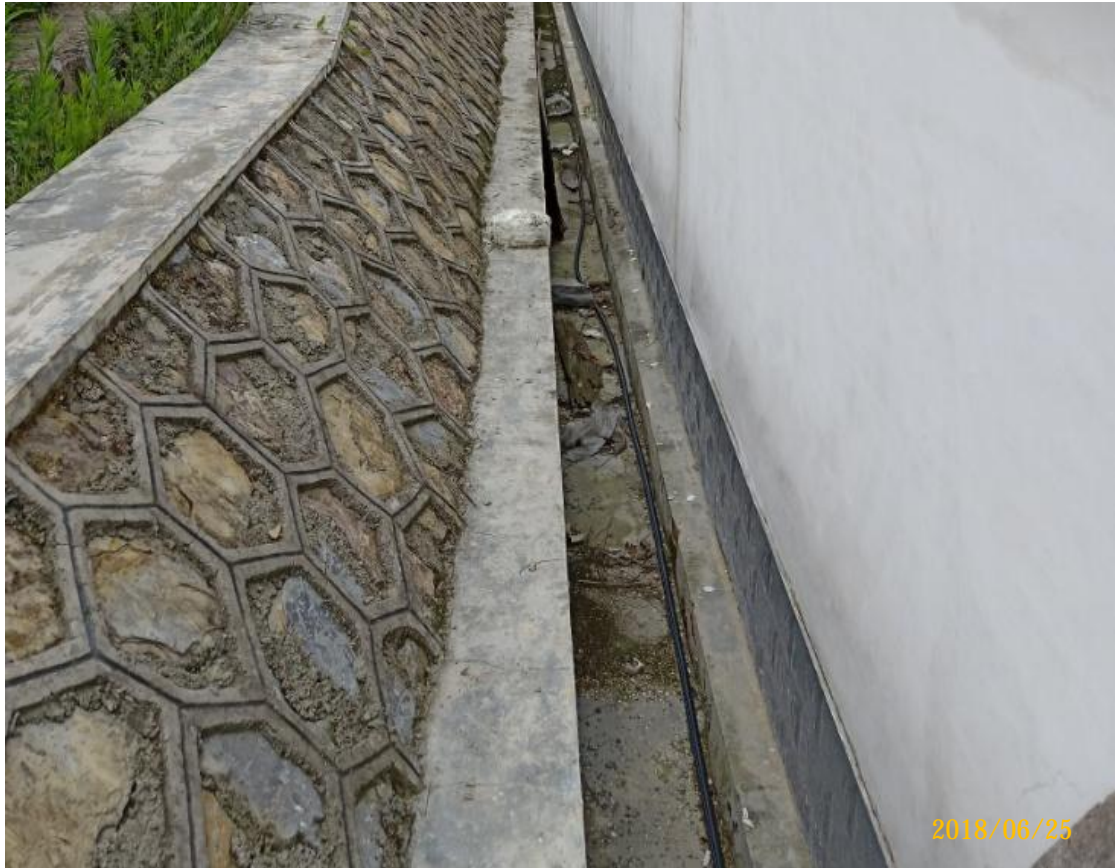
图 13 110kV 牌庄变电站围墙排水沟实施情况

变化情况及原因：场内道路排水沟未实施，增加围墙排水沟等措施。为保证变电站内部落地布置的电力零件安全，避免发生燃油事件及便于运维，施工过程中对变电站内部空闲区域采取碎石铺垫措施，碎石铺垫具有减少地表被径流冲刷、排水等作用（不界定为水土保持措施），故方案设计场内道路排水沟未实施；该工程在变电站后方开挖边坡底部布置围墙排水沟，防止坡面来水对围墙进行冲刷。

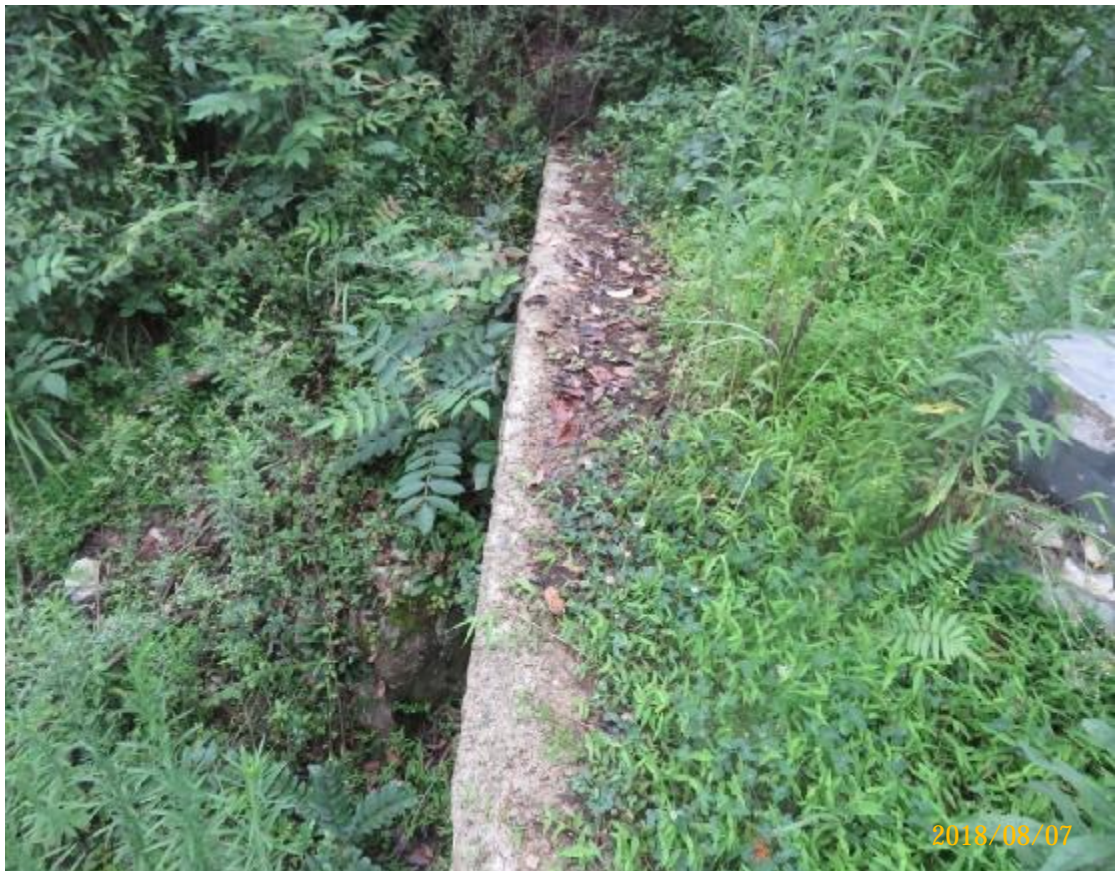
图 14 110kV 黔牌线 056 号塔基挡土墙实施情况
