年产 1.2 亿块（拆标砖）新型环保切块生产
线技改转型升级项目

水土保持监测总结报告

贵州长阳生态工程咨询有限公司

二〇一九年一月

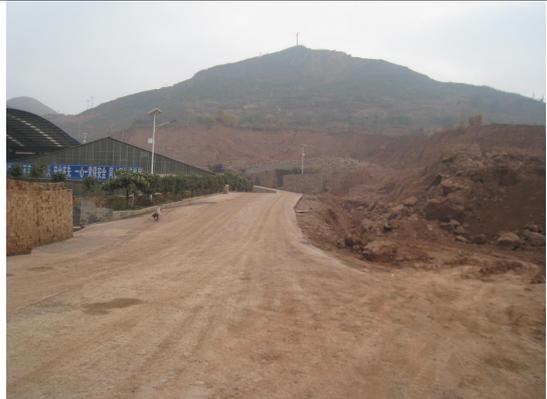
<p>A wide, unpaved dirt road under construction, flanked by large mounds of earth and construction equipment. In the background, a large mountain with a tower on top is visible under a hazy sky.</p>

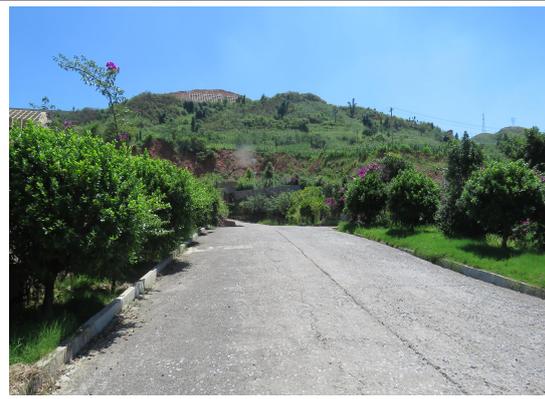
<p>The same road is now paved with asphalt, lined with green trees and a concrete curb. The background mountain is clearer and more vibrant.</p>
<p>图 1 场区道路 拍摄日期：2015.1.28</p>	<p>图 2 场区道路 拍摄日期：2017.7.24</p>

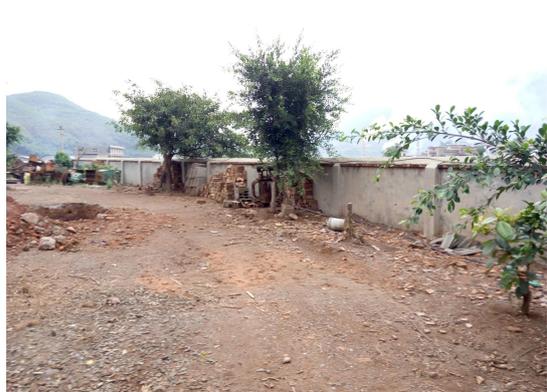
<p>An area of bare, reddish-brown soil with some sparse vegetation and a few trees. A simple concrete wall is visible in the background.</p>

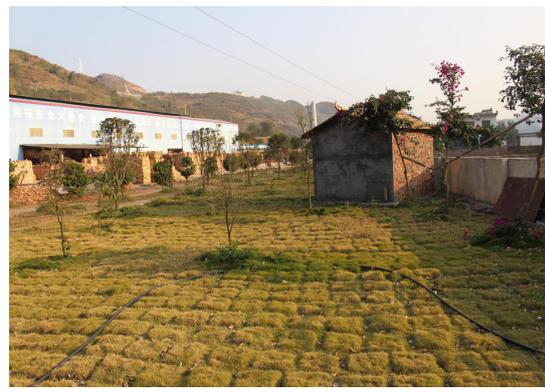
<p>The same area is now covered with a dense layer of yellow-green grass, with a concrete wall and some buildings in the background.</p>
<p>图 3 场区空闲地 拍摄日期：2015.1.28</p>	<p>图 4 场区空闲地 拍摄日期：2017.7.24</p>

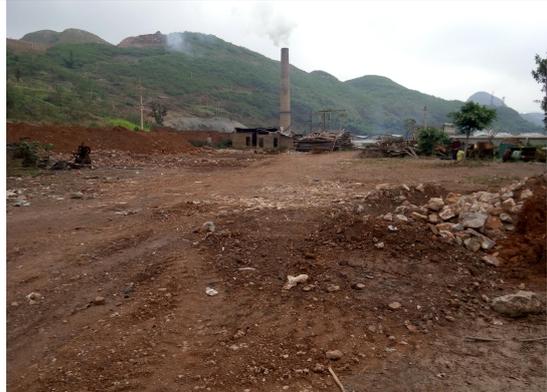
<p>A large, open area of bare soil with some industrial structures and a tall chimney in the background. The sky is overcast.</p>

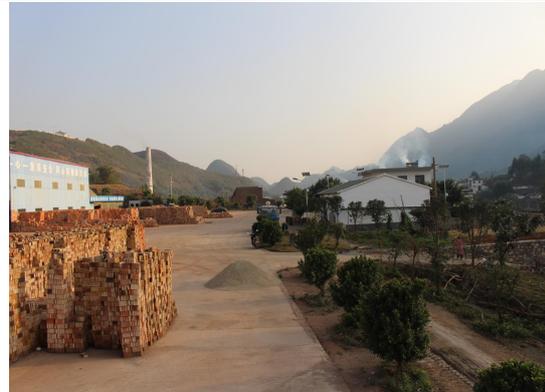
<p>The same area is now paved and landscaped, with stacks of wood on the left and a concrete path leading towards buildings. The sky is clear.</p>

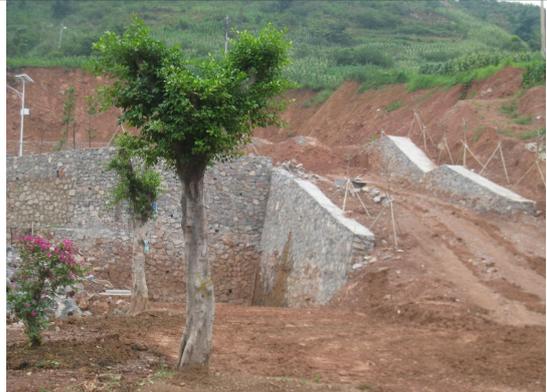
<p>A steep, excavated slope of reddish soil with some stone retaining walls and a young tree in the foreground.</p>

变化情况及原因：主要增加了挡土墙 220m，增加挡土墙的原因主要是项目在建设过程中实际开挖形成边坡较多，且部分边坡为土质边，故新增浆砌石挡土墙作拦挡，以保证边坡安全。

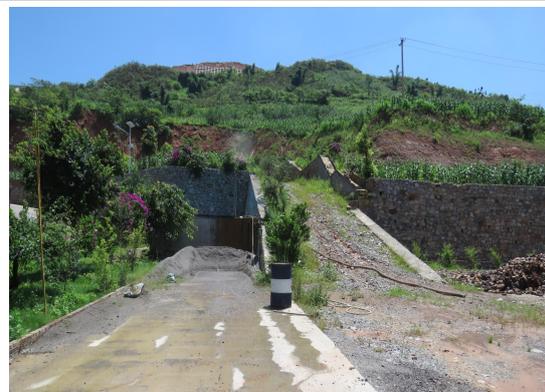
<p>The same slope is now covered with green vegetation and has a paved road leading up to it.</p>
<p>图 7 开挖边坡 拍摄日期：2015.1.28</p>	<p>图 8 开挖边坡 拍摄日期：2017.7.24</p>

变化情况及原因：主要增减少了油麻藤 271 株及黑麦草 0.12hm²，变化原因主要是因为项目开挖边坡下方已修建挡土墙，边坡植被也已基本恢复，边坡水土流失已基本得到治理，故未在边坡区域栽植油麻藤；种草减少的原因主要是因为工业厂区硬化地块较大，可实施绿化区域减少。
