盘南电厂至兴仁换流站 500kV 线路工程

水土保持监测总结报告

建设单位：贵州电网有限责任公司

编制单位：贵州长阳生态工程咨询有限公司

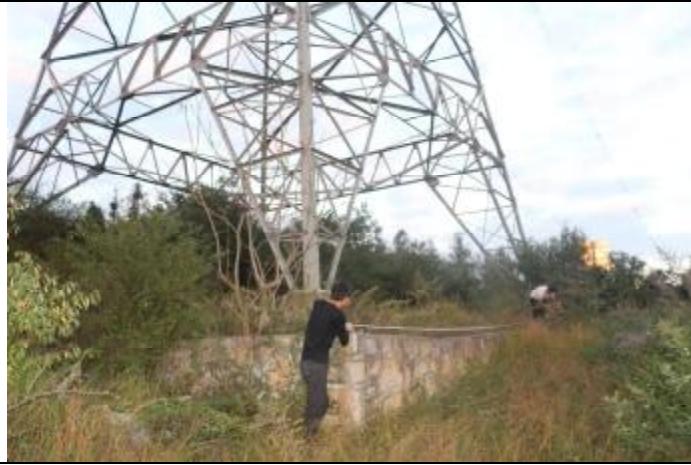
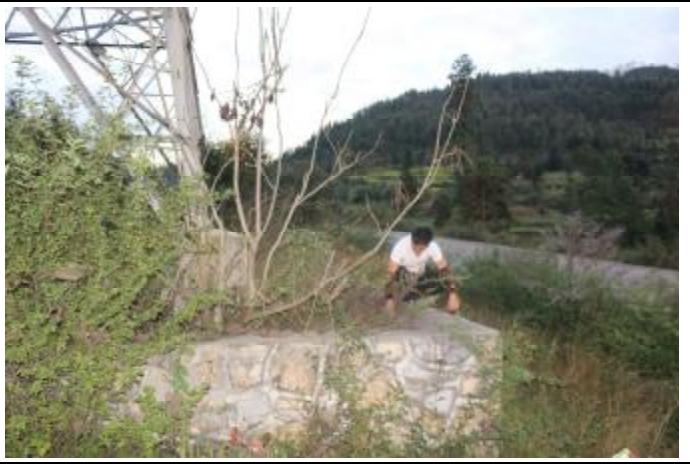
图 1 监测人员测量塔基挡土墙尺寸情况	图 2 监测人员测量塔基挡土墙尺寸情况
调查时间: 2018 年 11 月 1 日	调查时间: 2018 年 11 月 1 日

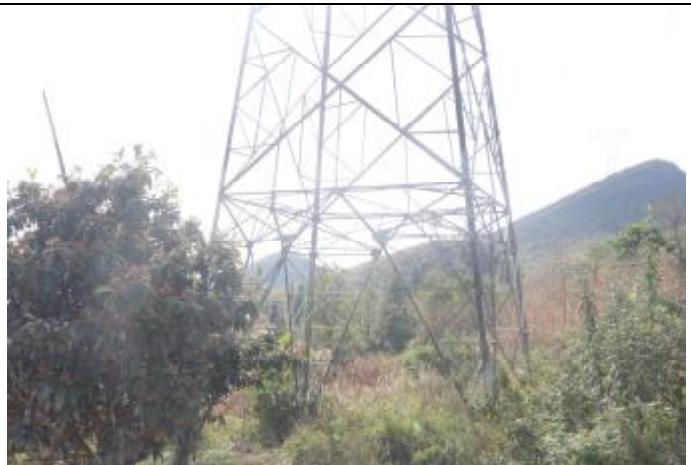
图 3 500kV 盘换乙线 10 号塔基植被恢复情况	图 4 500kV 盘换甲线 102 号塔基土地复耕情况
调查时间: 2018 年 11 月 1 日	调查时间: 2018 年 11 月 1 日

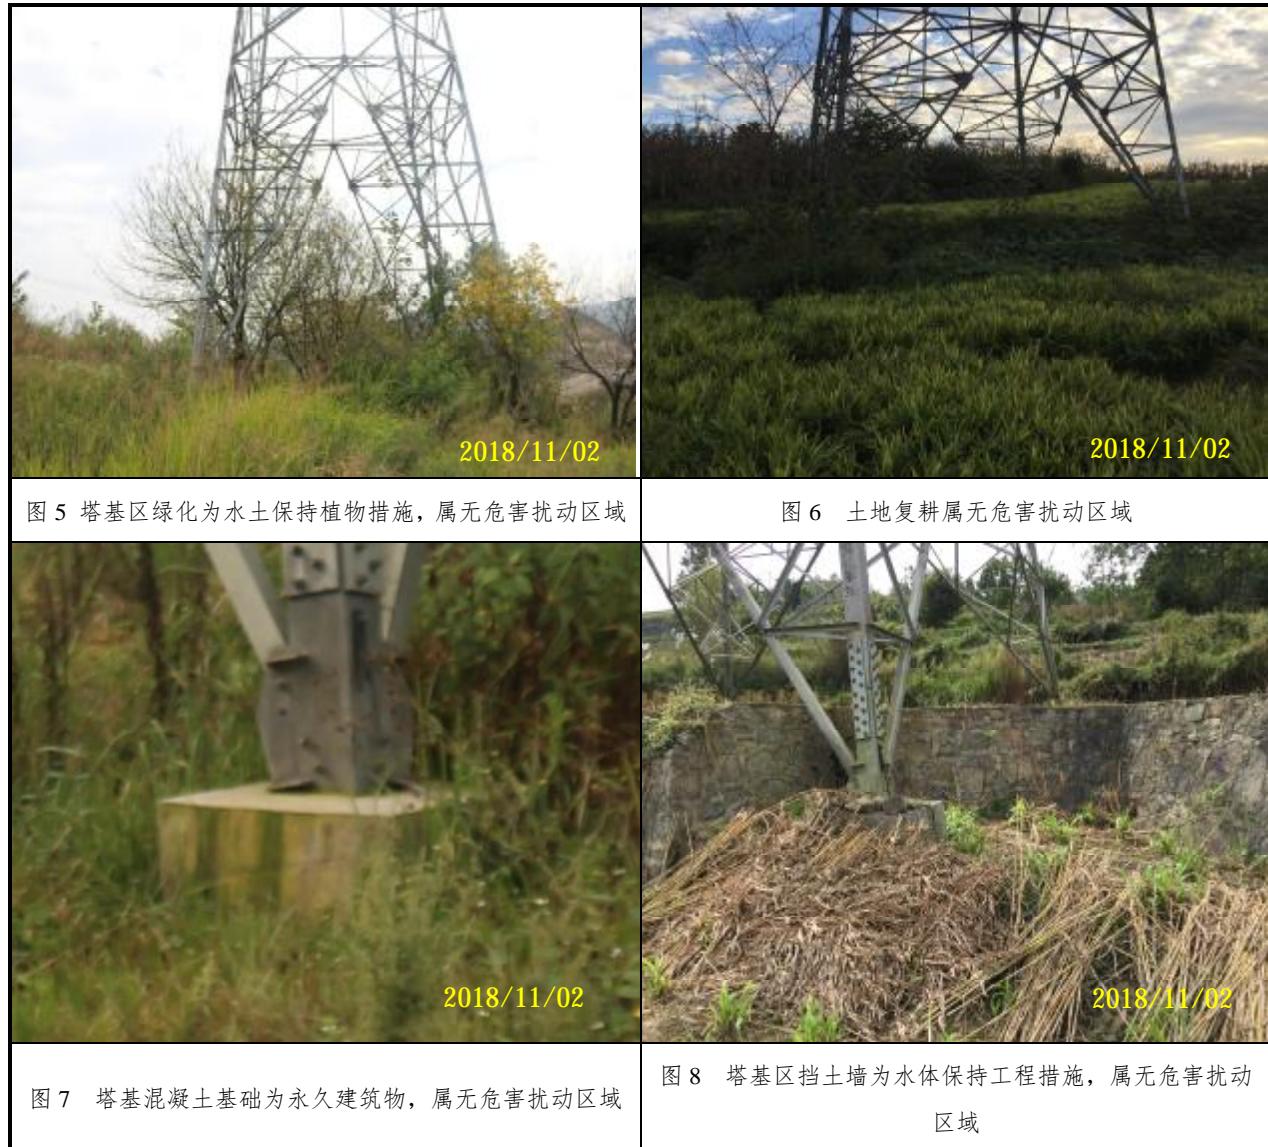
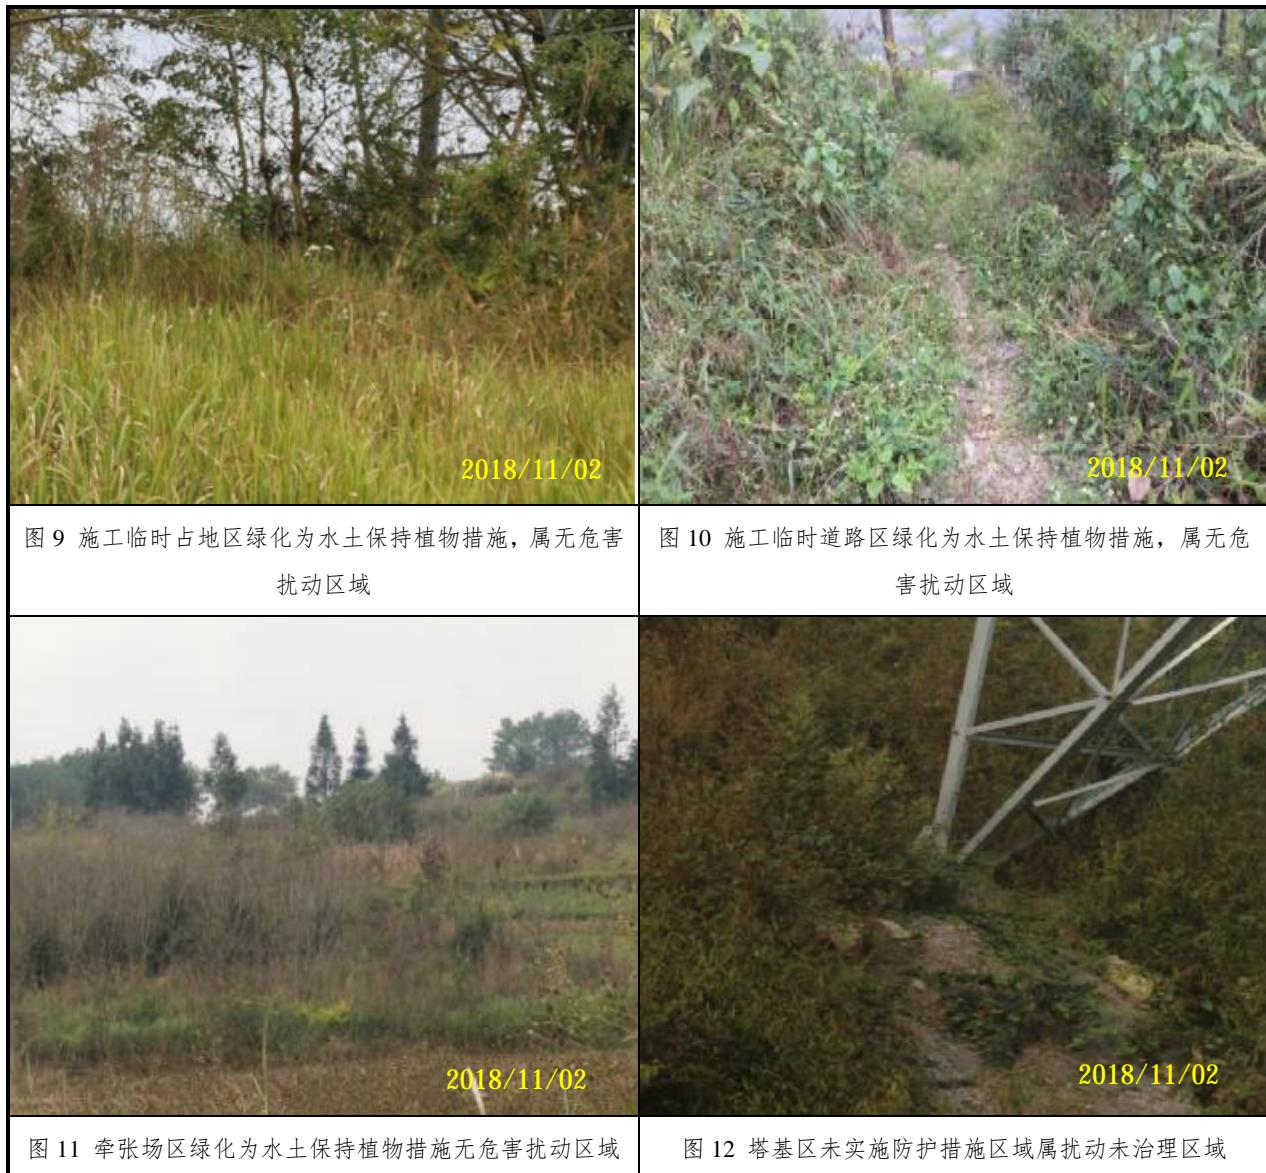
各侵蚀单元现场照片详见图 5-12。

扰动区域			
无危害扰动区域		扰动未治理区域	
永久建筑物及地表硬化区域	水土保持植物措施	植被自然恢复及土地复耕区域	未实施防护措施

根据以上各侵蚀单元特点分析得出, 水土流失量主要源于扰动未治理区域, 及实施水土保持治理措施后达到容许土壤侵蚀模数以下的无危害扰动区域。

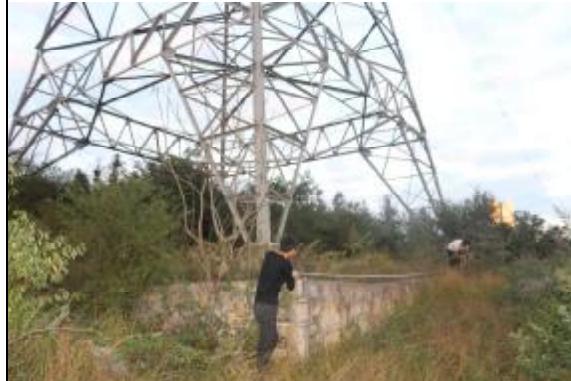
地点地块		500kV 盘换甲线 021 号塔基	
标准地调查记载			
标准地编号	001	标准地位置略图	
立地条件		E: 105°04'20.98" N: 25°04'71.33"

标准地面积	14×14m		
海 拔	1242.31m		
坡 向			
坡 位		坡 度 (°)	<5
土壤质地	土石混合		
植被群落结构	灌木、草		
总覆盖度	75%		
乔木层: 无			
灌木层			
平均高度(cm)	25	小檗	
覆盖度 (%)	40	长势较好	
分布状况	大体均匀分布, 局部存在差异		
生长情况	良好		
草本层			
平均高度(cm)	10	黑麦草	
覆盖度 (%)	70	长势较好	
分布状况	大体均匀分布, 局部存在差异		
生长情况	良好		
审核人: 张海彬		填表人: 王荣鑫	填表时间: 2018 年 12 月 26 日

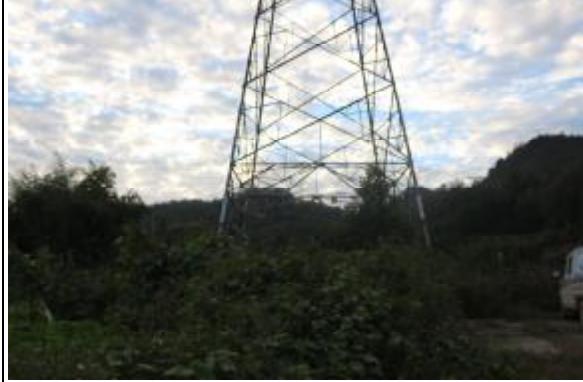
标准地面积	13*13m		
海 拔	1448.32m		
坡 向			
坡 位		坡 度 (°)	<5
土壤质地	土石混合		
植被群落结构	草		
总 覆 盖 度	90%		
乔木层: 无			
灌木层: 无			
草本层			
平均高度(cm)	10	黑麦草	
覆盖度 (%)	90	长势较好	
分布状况	大体均匀分布, 局部存在差异		
生长情况	良好		
审核人: 张海彬	填表人: 王荣鑫		填表时间: 2018 年 12 月 26 日
