铜仁卷烟厂易地技术改造项目

水土保持监测总结报告

建设单位：贵州中烟工业有限责任公司

监测单位：贵州长阳生态工程咨询有限公司

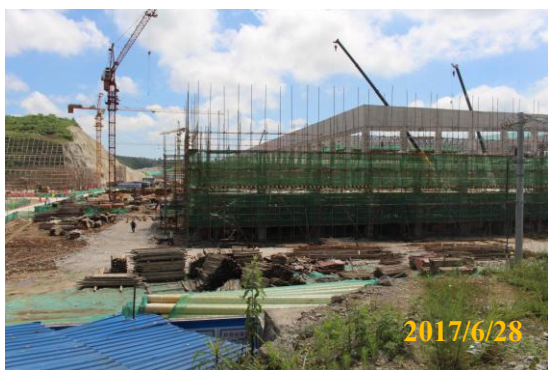
厂前办公区和生产区现状

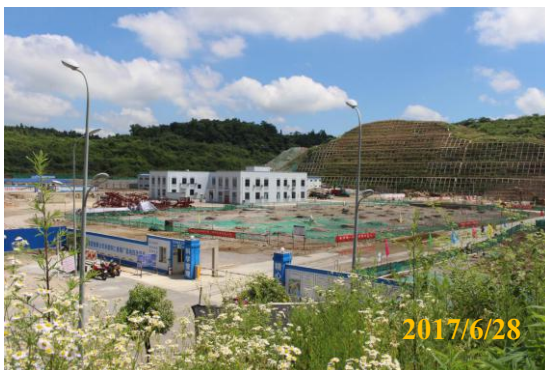
辅助区现状

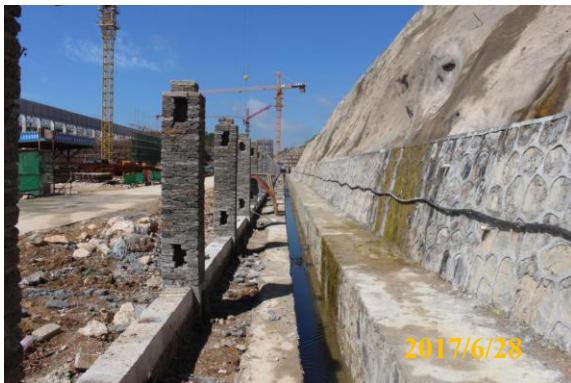
已实施的综合护坡和排洪沟现状

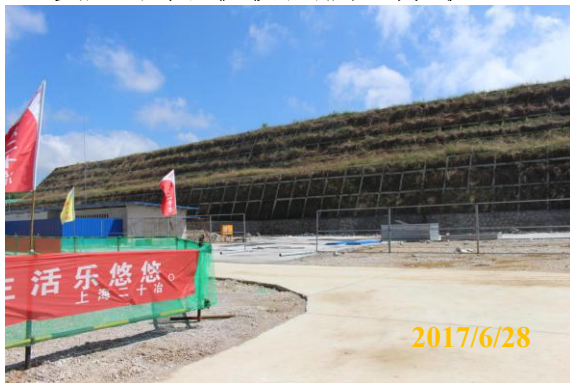
已实施的植草综合护坡植被恢复现状

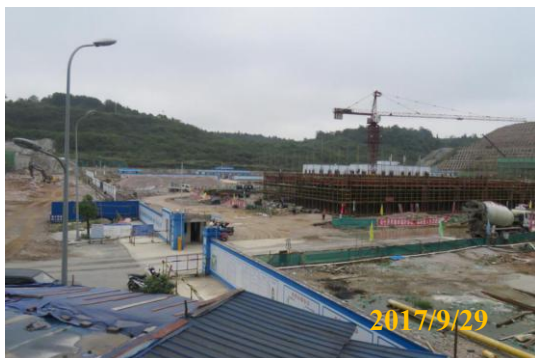
辅助区现状

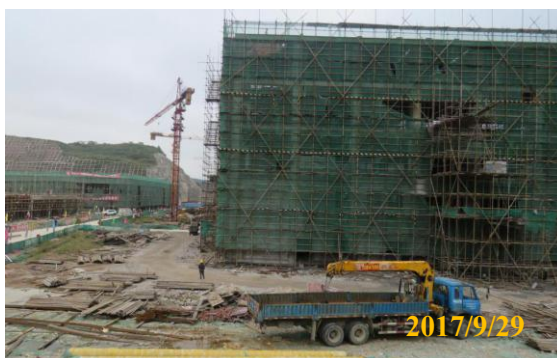
厂前办公区和生产区现状

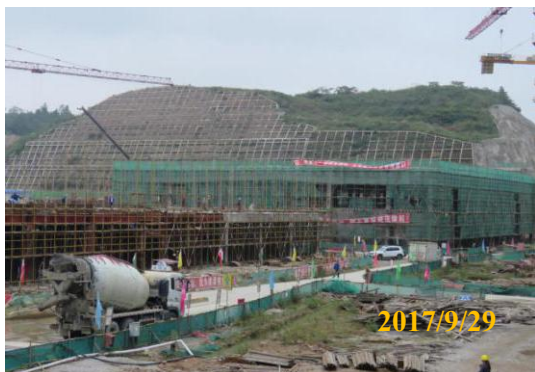
已实施的植草综合护坡植被恢复

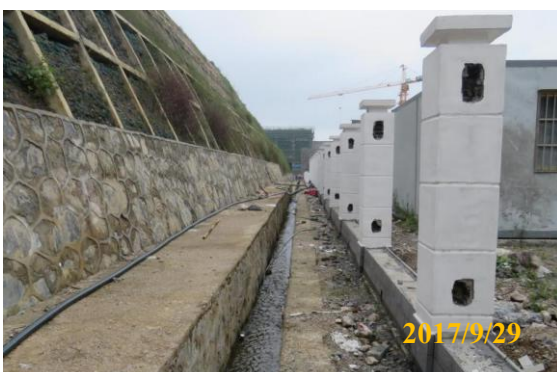
已实施的综合护坡和排洪沟现状

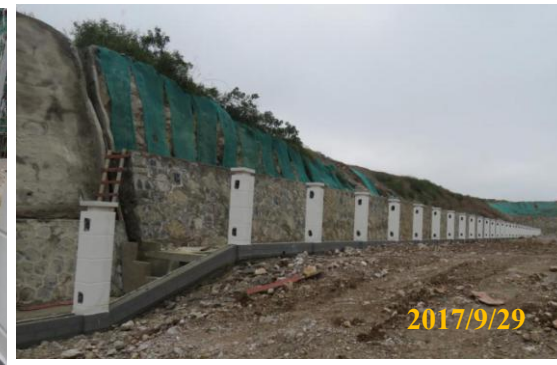
已实施的挡土墙和排洪沟现状

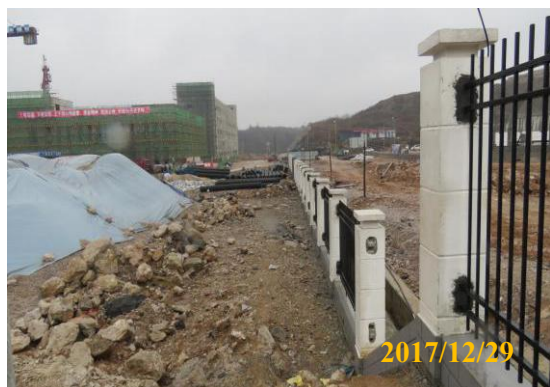
辅助区南侧施工进度现状

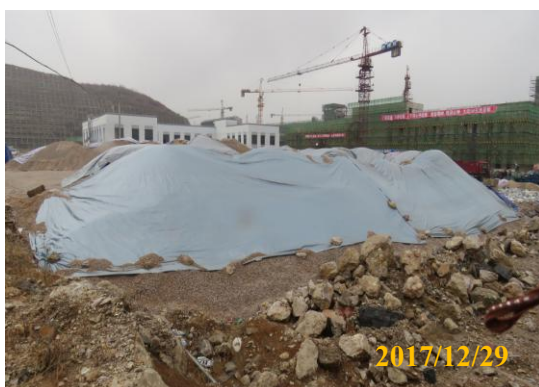
辅助区库房施工进度现状

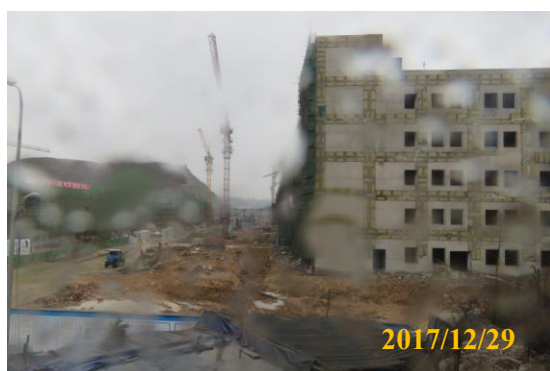
生产区施工进度现状

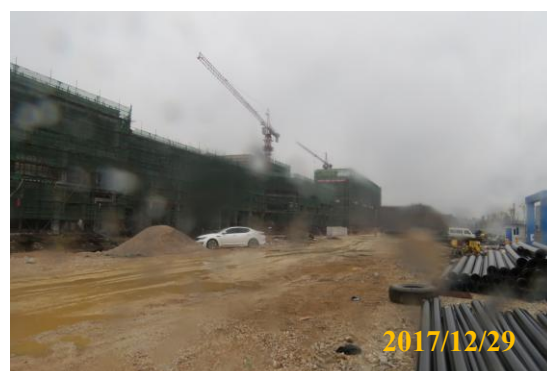
厂前办公区施工进度现状

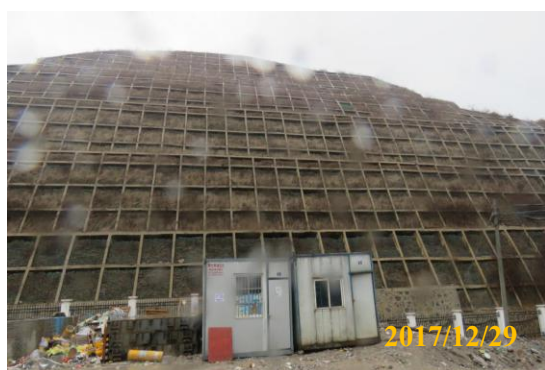
已实施的植草综合护坡植被恢复

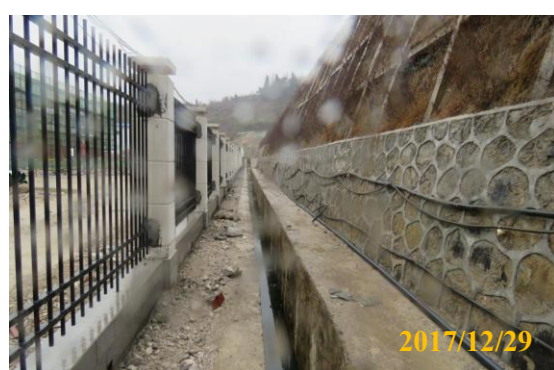
已实施的排洪沟现状

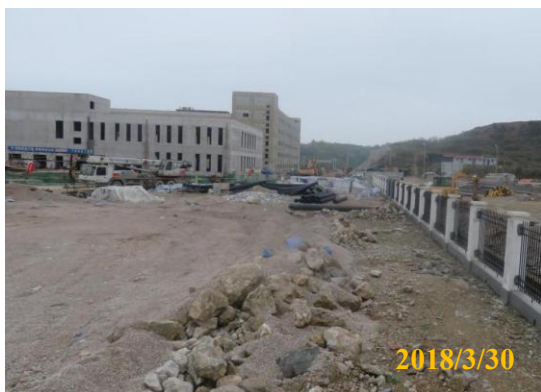
辅助区南侧施工进度现状

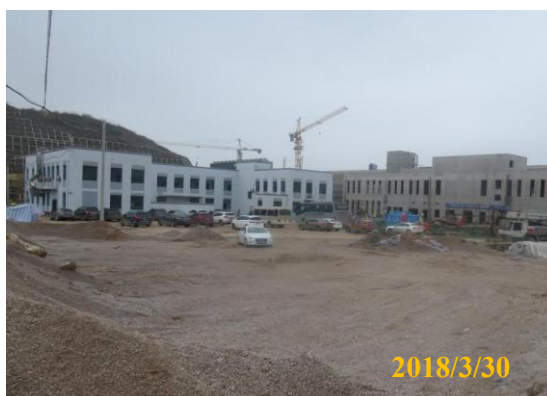
辅助区施工进度现状

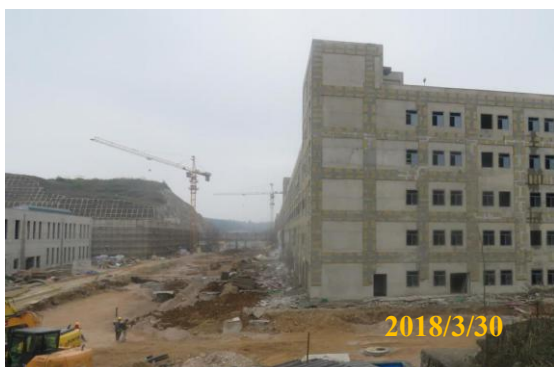
生产区施工进度现状

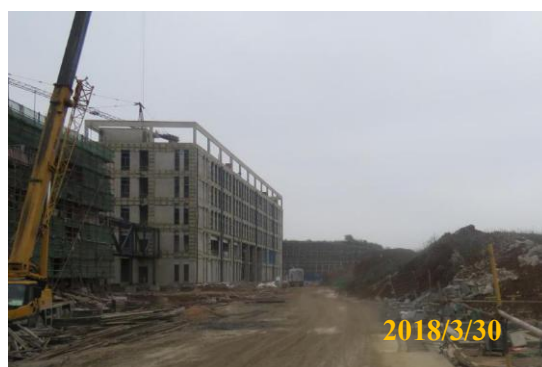
厂前办公区施工进度现状

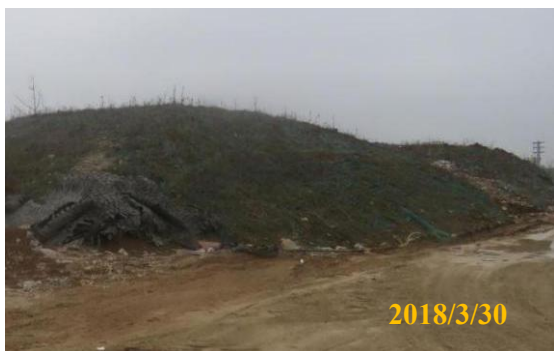
已实施的植草综合护坡植被恢复

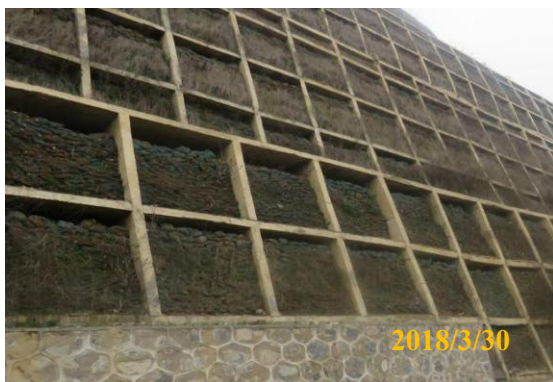
已实施的植草综合护坡植被恢复

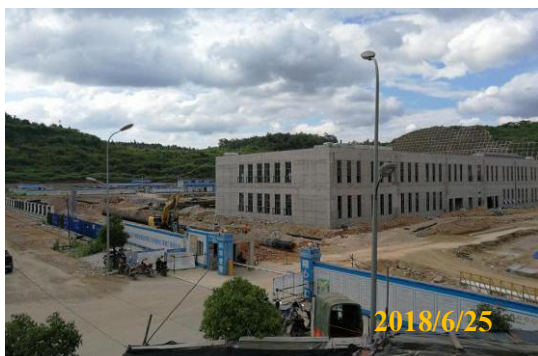
辅助区南侧施工进度现状

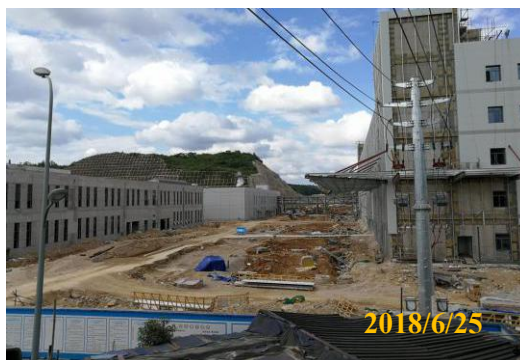
辅助区施工进度现状

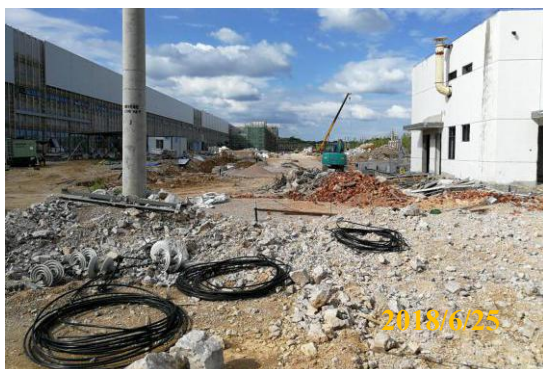
厂前办公区施工进度现状

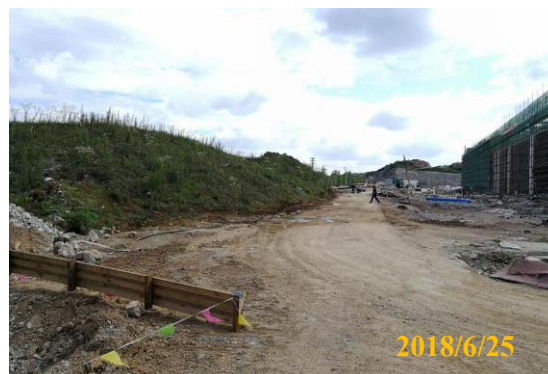
生产区施工进度现状

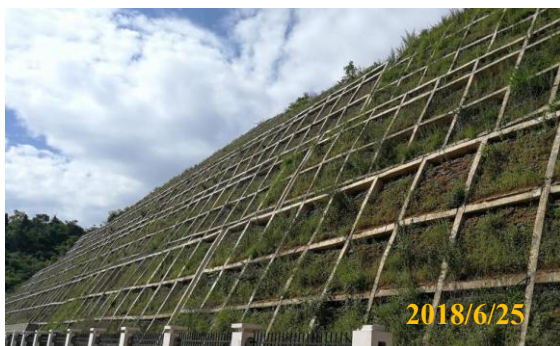
已实施的植草综合护坡植被恢复

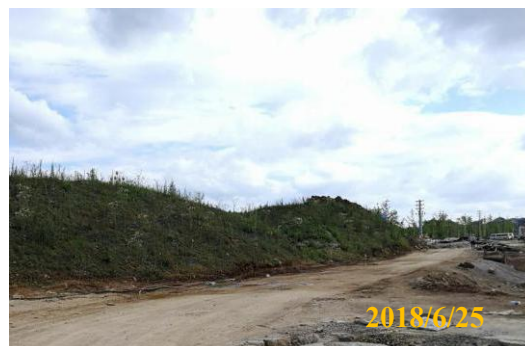
已实施的表土临时遮盖后植被恢复

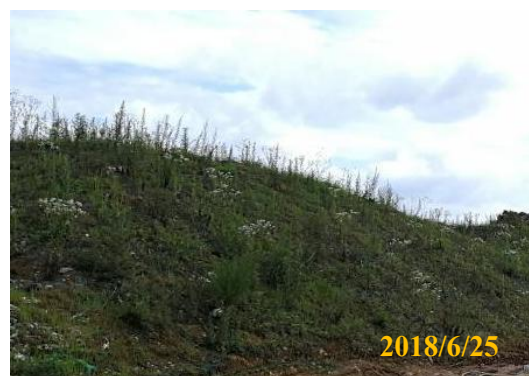
已实施临时遮盖后植被恢复

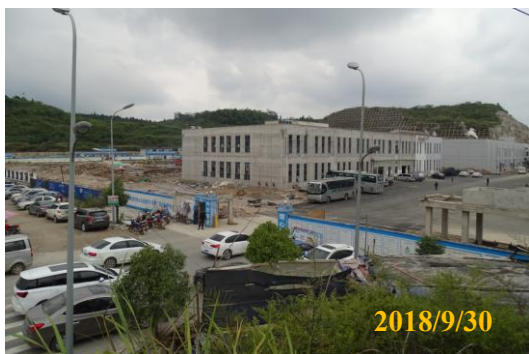
辅助区南侧施工进度现状

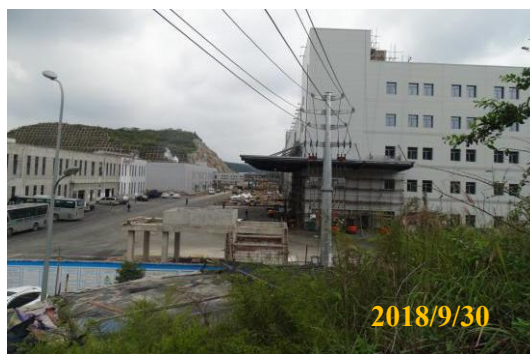
辅助区施工进度现状

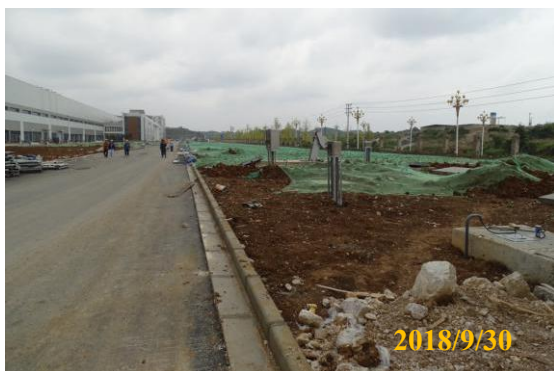
厂前办公区施工进度现状

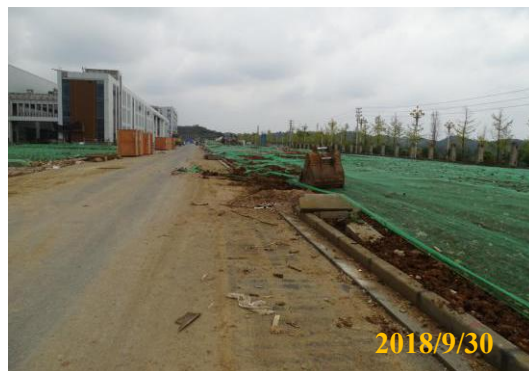
生产区施工进度现状

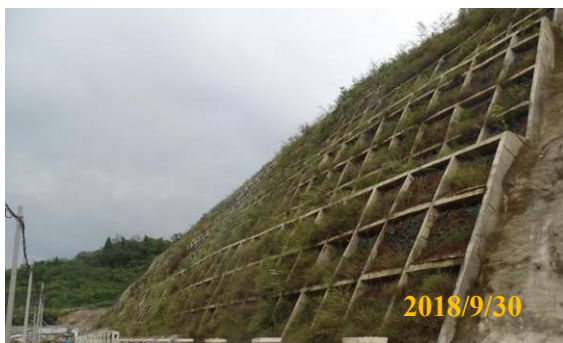
已实施的植草综合护坡植被恢复

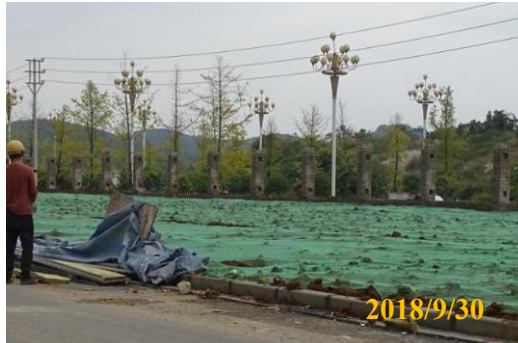
生产区已实施的表土临时遮盖

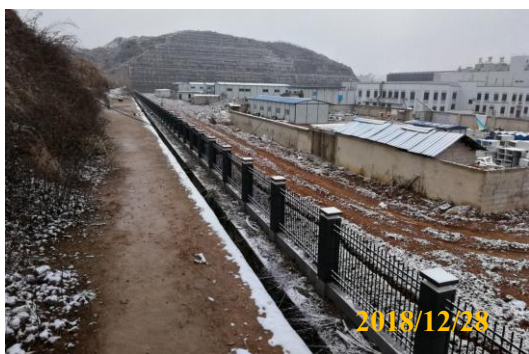
辅助区南侧施工进度现状

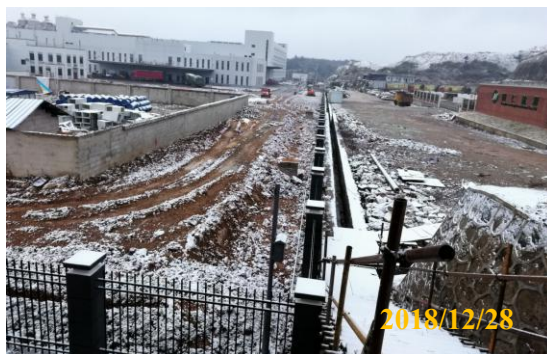
辅助区施工进度现状

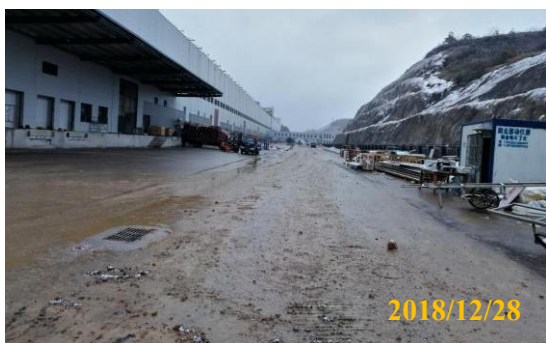
厂前办公区施工进度现状

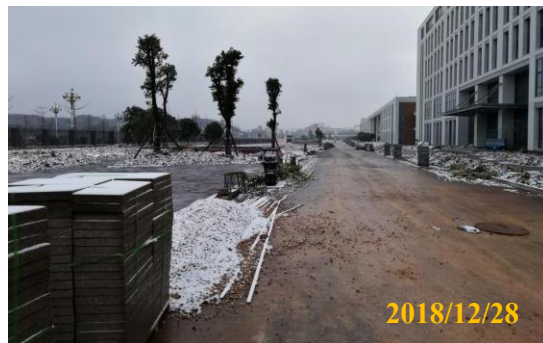
生产区施工进度现状

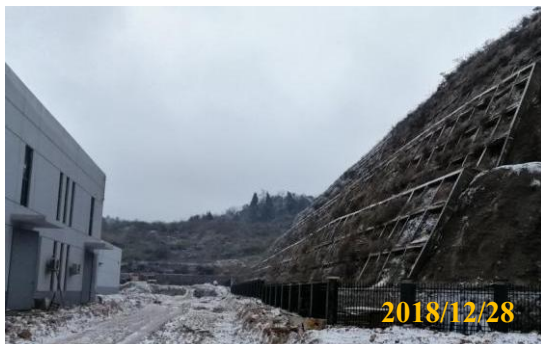
已实施的植草综合护坡植被恢复

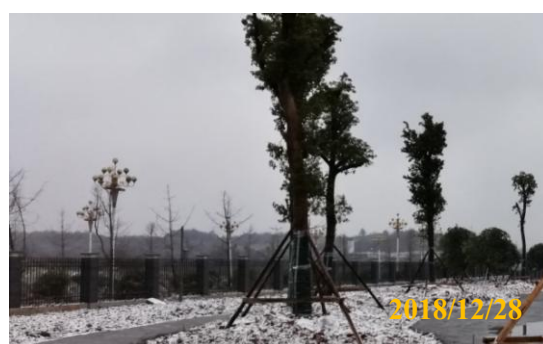
已实施的表土回填和大树移植

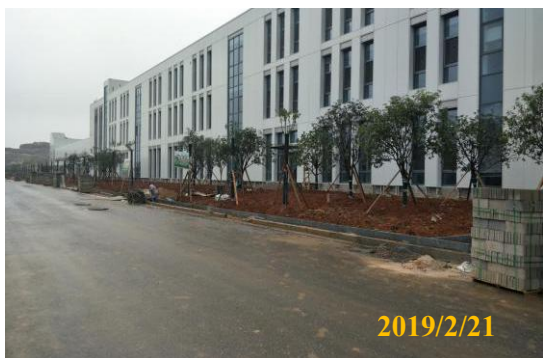
生产区南侧施工进度现状

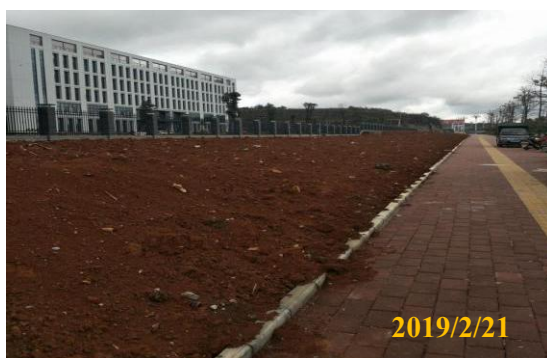
厂前办公区施工进度现状

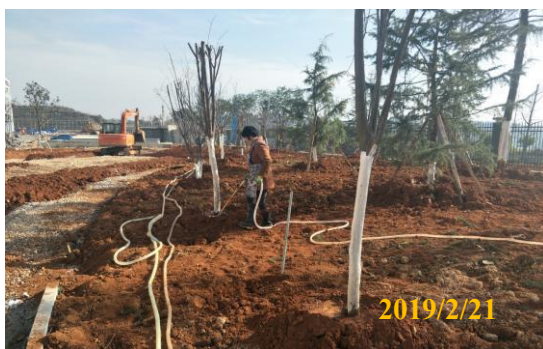
厂前办公区施工进度现状

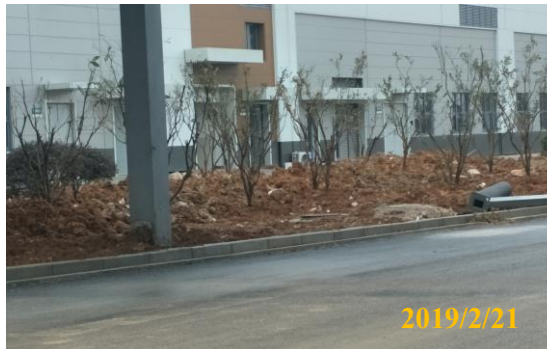
生产区施工进度现状

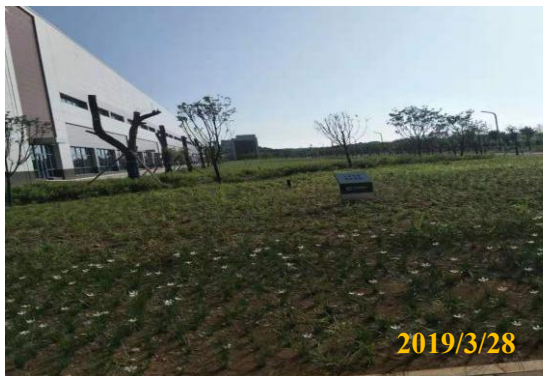
已实施的植被绿化现状

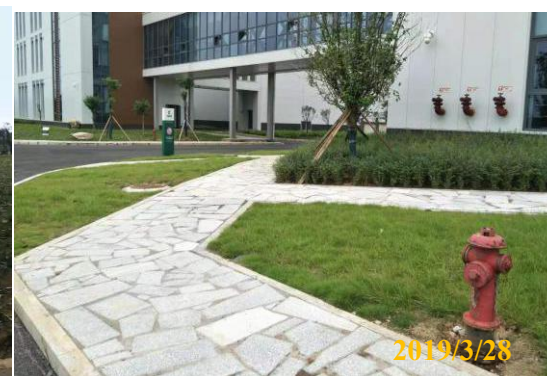
已实施的植被绿化现状

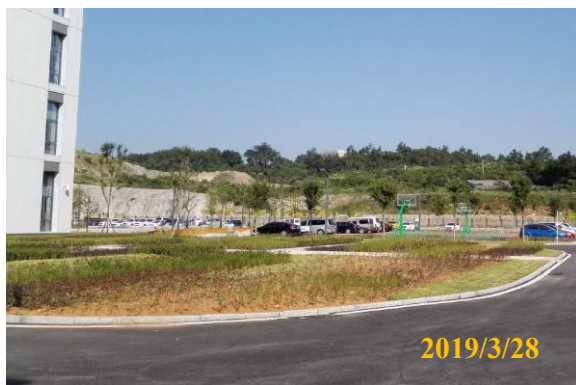
已实施的植被绿化现状

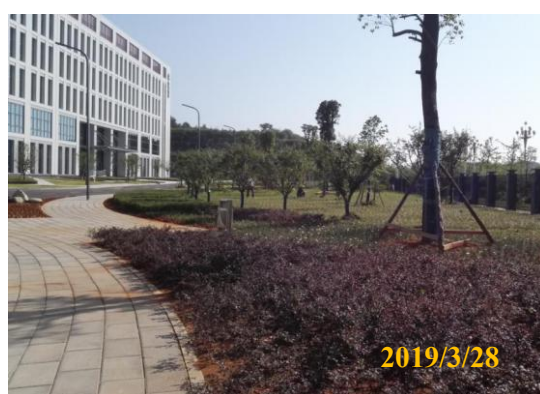
已实施的植被绿化现状

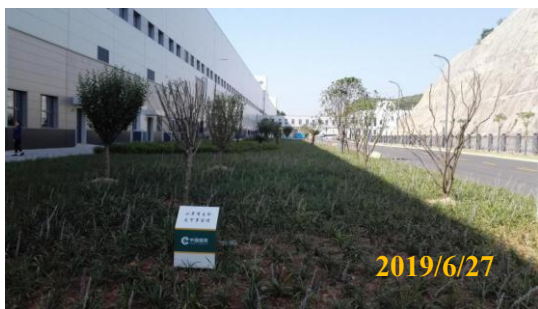
植被恢复效果

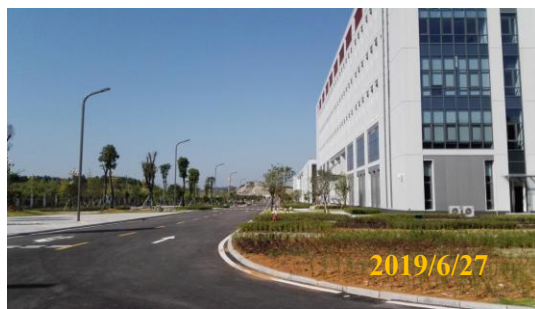
植被恢复效果

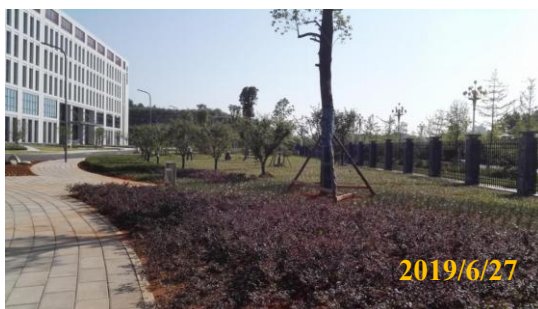
厂前办公区植被恢复效果

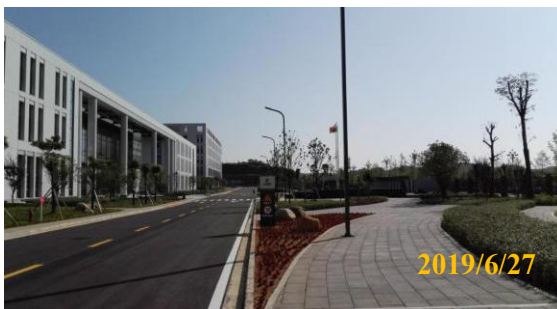
生产区植被恢复效果

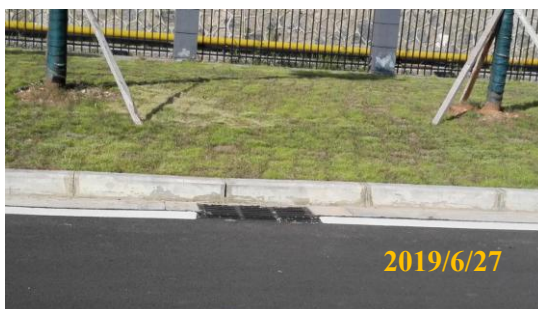
生产区已实施的集水井

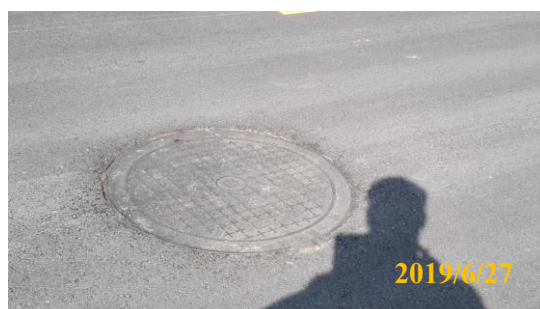
生厂区已实施的雨水检查井

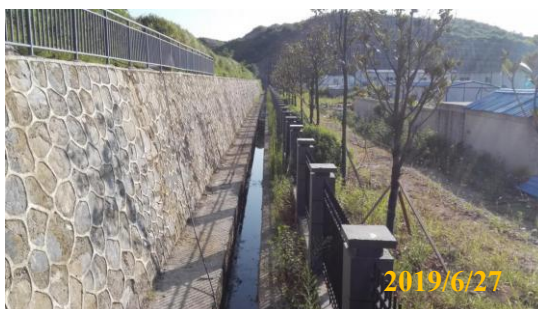
辅助区已实施的挡土墙及排水沟

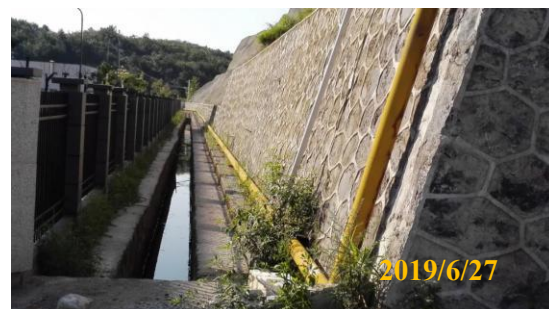
生产区已实施的护坡及排水沟

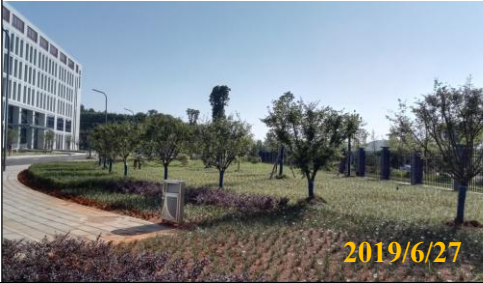
附表1 样地（标准地）调查表

地点地块		厂前办公区地块中部	
标准地调查记载			
标准地编号	001	标准地位置略图	
立地条件		E: 109°17'26.354" N: 27°51'31.914"

标准地面积	5*5m		
海拔	1220m		
坡向	/		
坡位	/	坡度(°)	<5
土壤质地	土质		
植被群落结构	乔+灌+草		
总覆盖度	85%		
乔木层			
植物名称	鸡爪槭、香樟	其他说明 (群落生态特征、立地条件特征、演替与发展前途、质量措施)	
优势树种	鸡爪槭		
平均高度(m)	2.5		
郁闭度(%)	0.6		
分布状况	大体均匀分布，局部存在差异		
生长情况	良好		
灌木层			
植物名称	红叶石楠、小叶女贞	其他说明 (群落生态特征、立地条件特征、演替与发展前途、质量措施)	
优势树种	红叶石楠、小叶女贞		
平均高度(cm)	95		
郁闭度(%)	0.75		
分布状况	大体均匀分布，局部存在差异		
生长情况	良好		
草本层			
植物名称	麦冬	其他说明 (群落生态特征、立地条件特征、演替与发展前途、质量措施)	
优势草种	麦冬		
平均高度(cm)	13		
覆盖度(%)	90		
分布状况	大体均匀分布，局部存在差异		
生长情况	良好		
审核人：张海彬	填表人：曾光星		填表时间：2019年6月27日

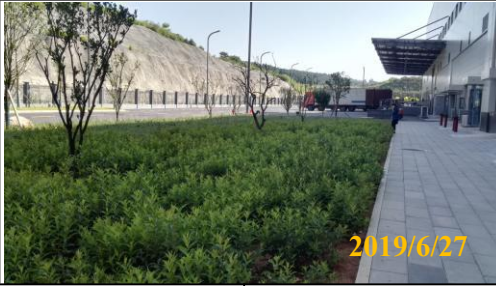
附表2 样地（标准地）调查表

地点地块		辅助区西北侧	
标准地调查记载			
标准地编号	002	标准地位置略图	
立地条件		E: 109°17'15.381" N: 27°51'30.629"

标准地面积	2*2m		
海拔	1220m		
坡向	/		
坡位	/	坡度(°)	<5
土壤质地	土质		
植被群落结构	草		
总覆盖度	85%		
乔木层			
灌木层			
草本层			
植物名称	锦带花	其他说明 (群落生态特征、立地条件特征、演替与发展前途、质量措施)	
优势草种	锦带花		
平均高度(cm)	30		
覆盖度(%)	95		
分布状况	大体均匀分布，局部存在差异		
生长情况	良好		
审核人：张海彬		填表人：曾光星	填表时间：2019年6月27日
